## 改善箇所説明図

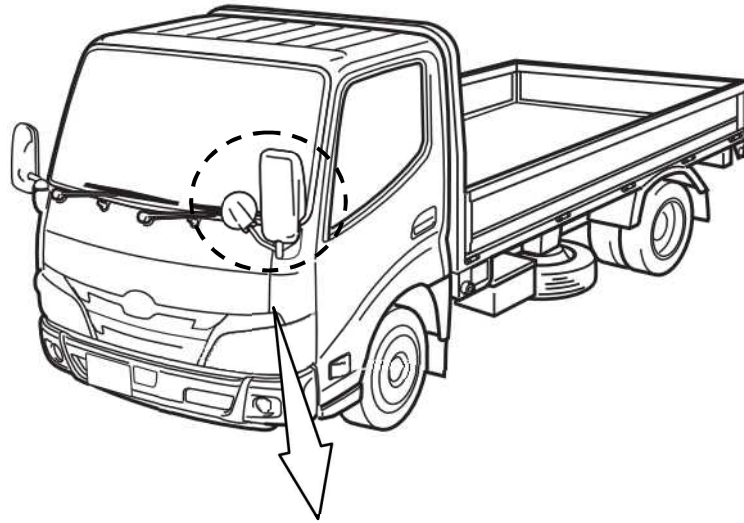
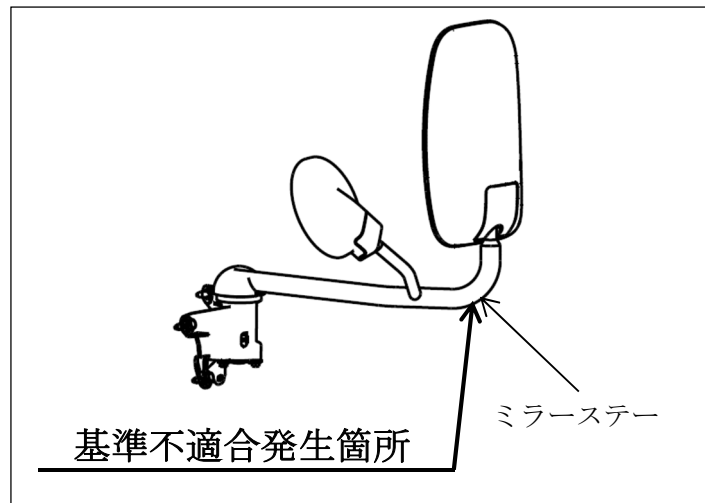
助手席側ミラー一式

注：  は交換する部品を示す。

小型トラックの助手席側ミラーにおいて、設計指示が不適切なため、正規より短いミラーステーを装着しているものがある。そのため、保安基準第44条の後方視界要件を満たさないおそれがある。

全車両、助手席側ミラー一式を点検し、誤ったミラーステーが装着されたものは正規品のミラー一式に交換する。

識別：改善実施済車にはフレーム右側に打刻された車両型式二桁目の上に黄色ペイントを塗布する。
