## 改善箇所説明図

### 基準不適合発生箇所

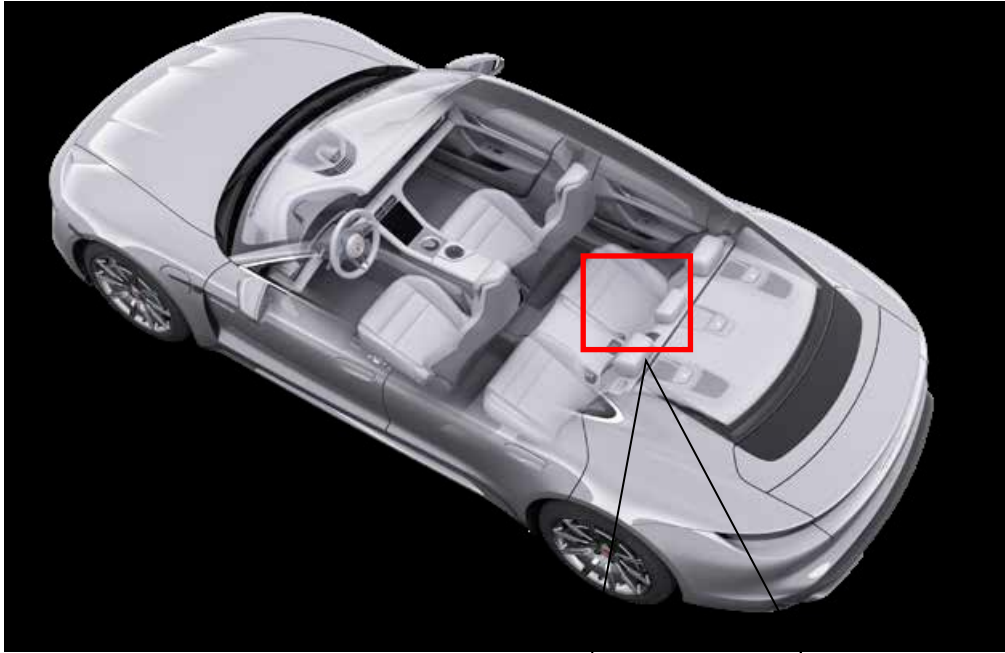
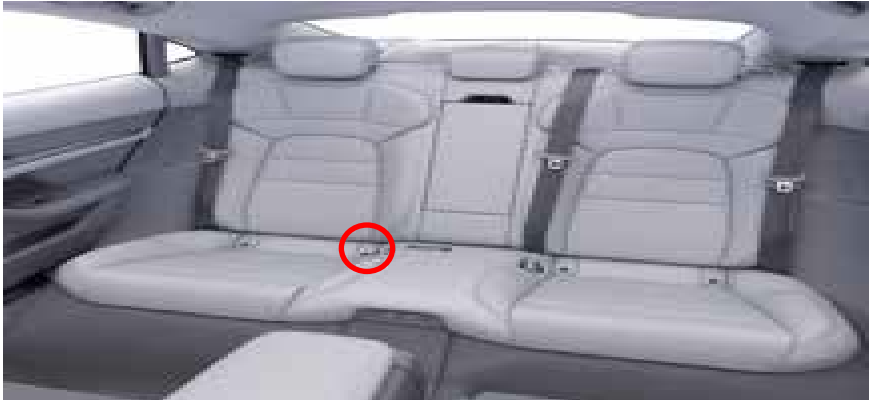
ISOFIX 金具フック

年少者用補助乗車装置において、後部中央座席用シートベルトバックルの配線取り付けが不適切なため、ISOFIX取り付け金具フックに配線が干渉することがある。そのため、年少者用補助乗車装置が正しく固定できないおそれがある。

注： □は不具合発生箇所を示す

全車両、後部中央座席用シートベルトバックルの配線取り付けを点検し、正しい配線取り付けにする。

識別： 改善済車両には車台番号打刻 3 桁目の下に黄色ペイントを塗布する。
