改善箇所説明図

基準不適合発生箇所

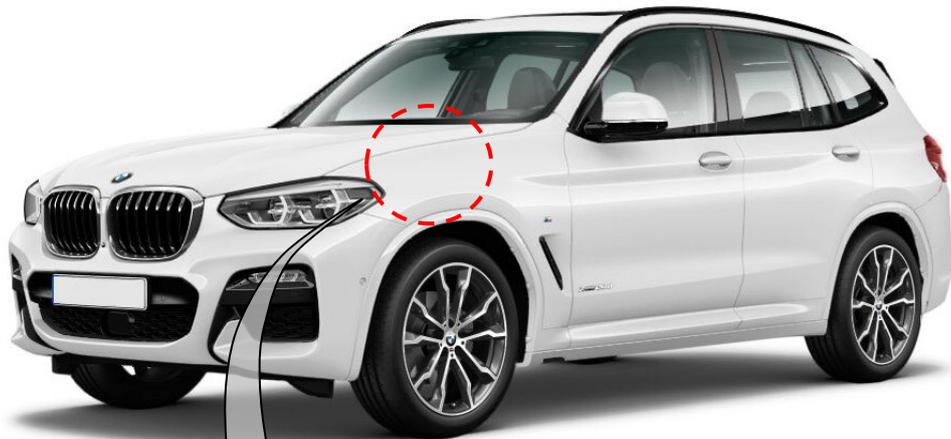
デジタル ディーゼル エレクトロニクス

注) は、改善プログラムに書き換える部品を示す。

不具合の内容

正規ディーラー向けに配信されたプログラムが不適切なため、車両のオンボード診断ソフトウェアが誤ったプログラムで書き換えられたことにより、センサー信号が誤って解釈される可能性がある。そのため、エンジンのトルク低下につながり、エンジンが停止するおそれがある。

改善の内容

全車両、デジタル ディーゼル エレクトロニクス (DDE) のプログラムを対策プログラムに書き換える。

識別：左フロントドアのロワヒンジのボルト(頭)に白ペイントを塗布する。
