改善箇所説明図

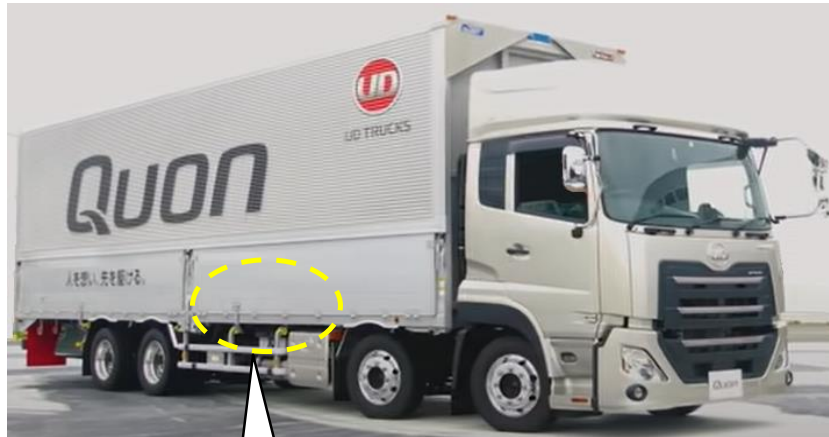
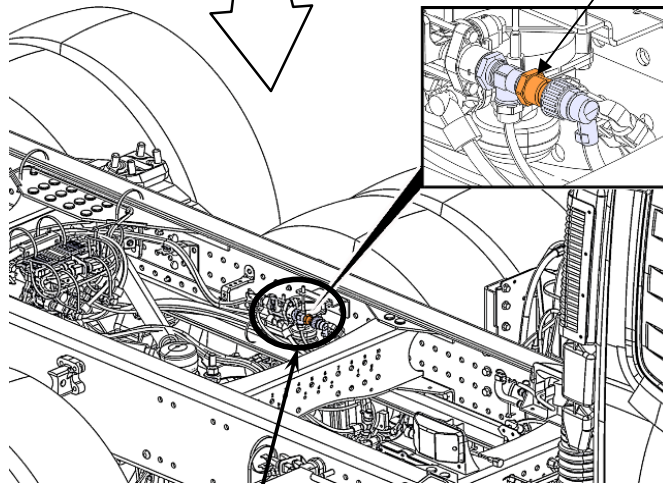
駐車ブレーキ用エアプレッシャーセンサ

基準不適合発生箇所

大型トラックにおいて、駐車ブレーキ用エアプレッシャーセンサの製造工程が不適切なため、当該センサ回路基板上に導電性異物が残存し短絡または動作不良を起こすことがある。そのため、駐車ブレーキ作動表示ランプが誤点灯・不点灯になることがあり、最悪の場合、当該表示ランプの誤点灯により、駐車ブレーキ非作動状態で車両が動き出すおそれがある。

改善措置の内容

全車両、駐車ブレーキ用エアプレッシャーセンサを対策品に交換する。

は、交換する部品を示す。

識別：改善済車両には助手席側ステップ部のVINプレート左下に赤色ペイントを塗布する。
