改善箇所説明図

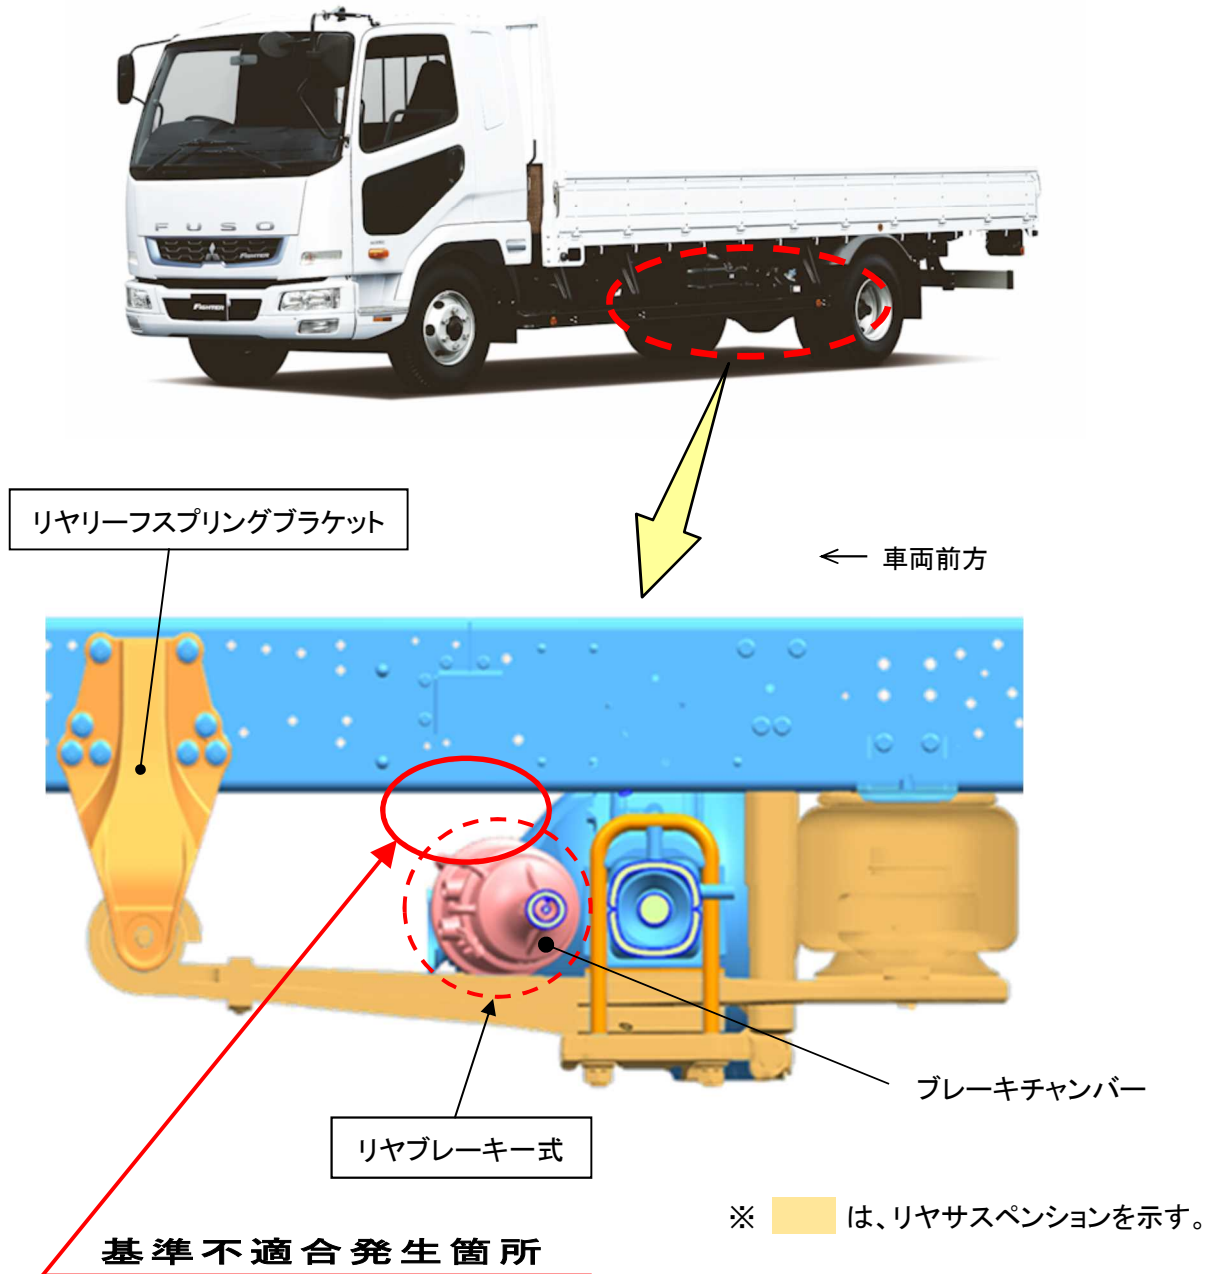
中型トラックにおいて、リヤサスペンションの設計が不適切なため、段差通過時等に後輪のブレーキチャンバーとフレームが干渉し、最悪の場合、当該ブレーキチャンバーが破損して制動力が低下するおそれがある。

注：[White Box] は対策品に交換する部品を示す。

全車両、リヤブレーキー式およびリヤリーフスプリングブラケットを対策品に交換する。これに伴い、関連部品についても交換等を行う。

識別：作業完了車には、左側リヤリーフスプリングブラケットの上部に白色ペイントを塗布する。
