改善箇所説明図

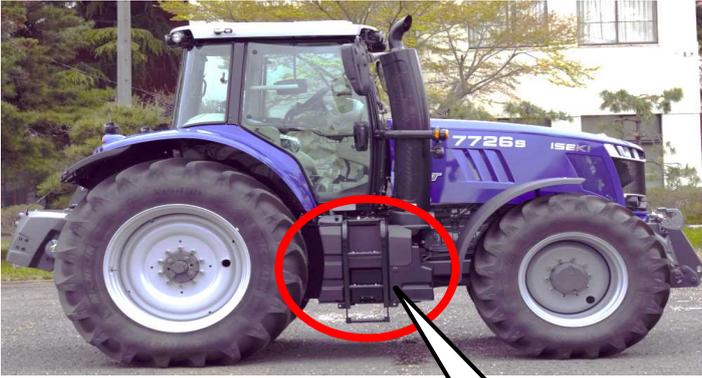
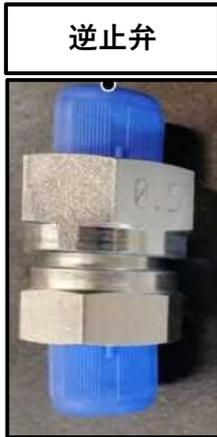
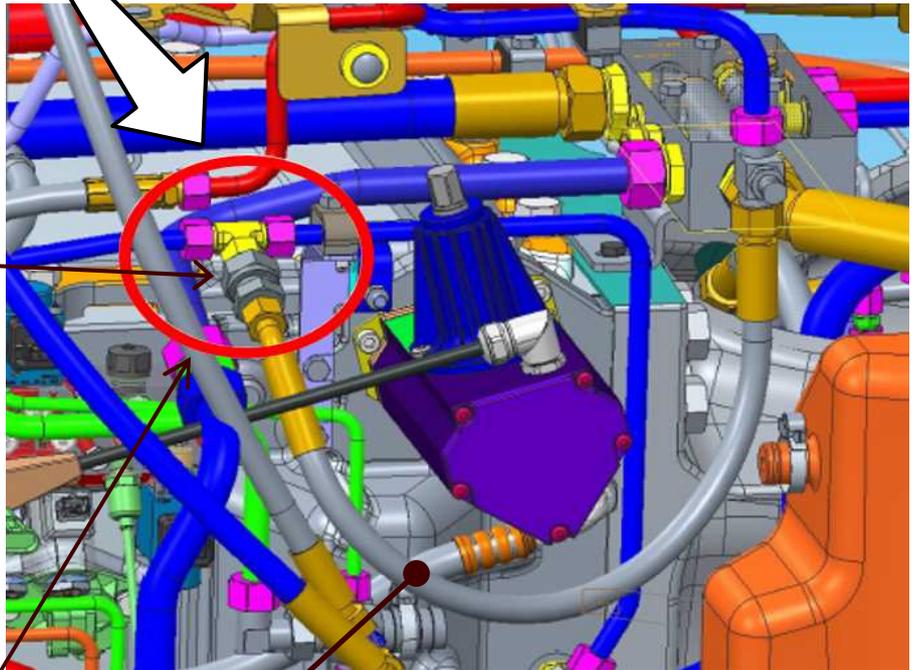
基準不適合発生箇所

油圧回路

注： は追加部品を示す

農耕トラクタの制動装置において、油圧回路の設計が不適切なため、油圧回路に空気が混入するものがある。そのため、そのまま使用を続けると、ブレーキ性能が低下するおそれがある。

改善の内容

全車両、ブレーキの油圧回路に逆止弁を追加する。
