# 改善箇所説明図

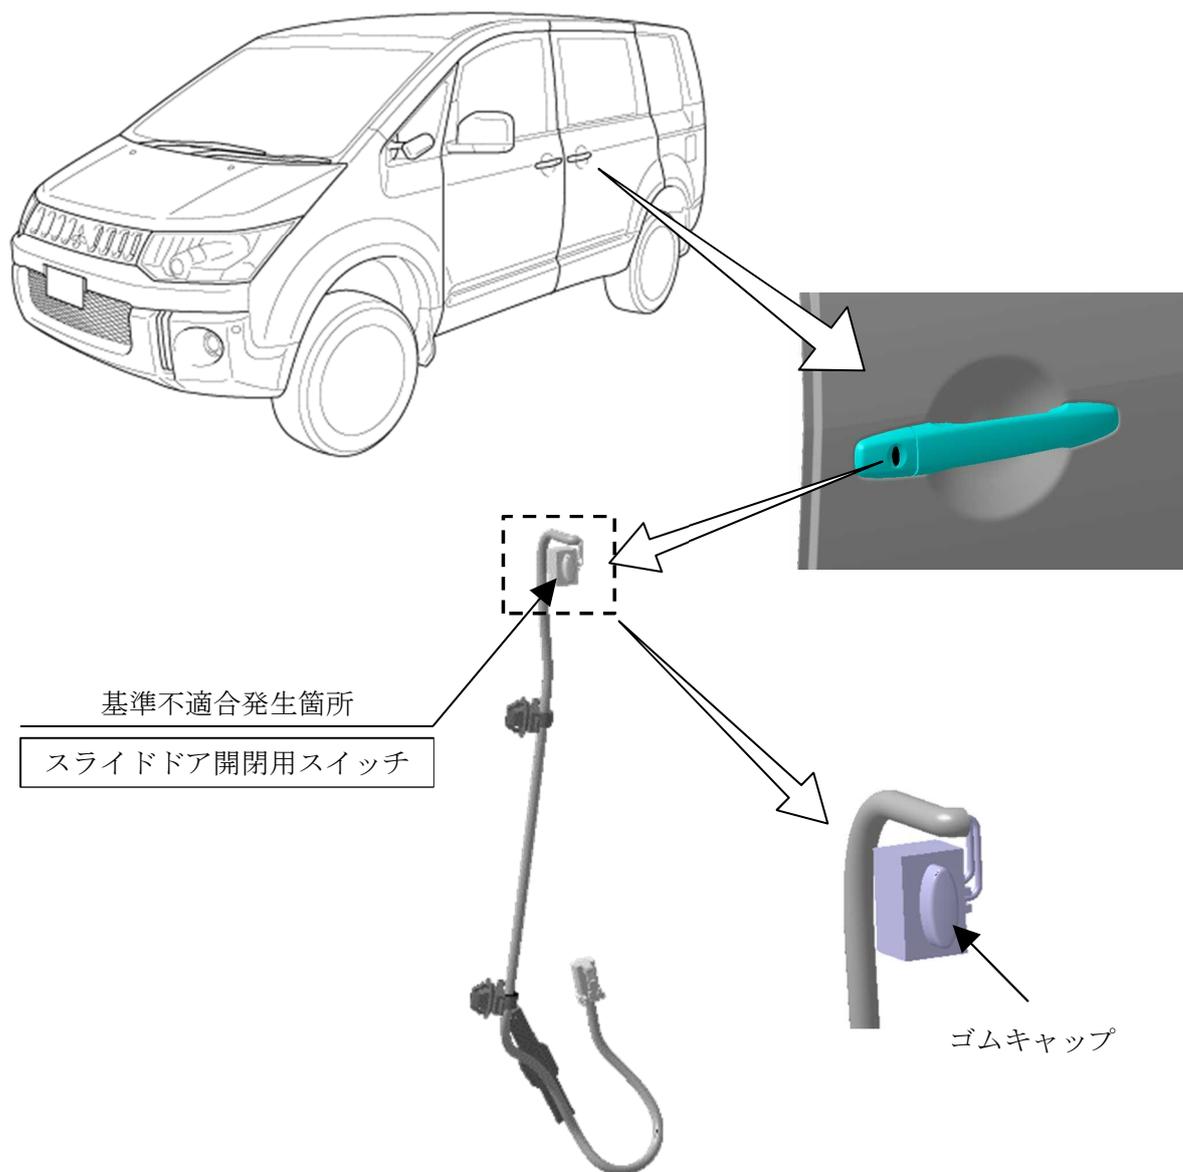
電動スライドドアの車外開閉用スイッチにおいて、製造不良によりゴムキャップに亀裂が入っているものがあり、亀裂部からスイッチ内部に浸入した水分により通電することがある。そのため、停車時や極低速走行時等の特定条件下で、意図せずスライドドアが開閉するおそれがある。

注：図中の  内は、交換する部品を示す。

全車両、スライドドア開閉用スイッチを良品と交換する。

識別：助手席側ドアローヒンジの取付けボルト(上側)頭部に、白または黄色ペイントを塗布する。
