改善箇所説明図

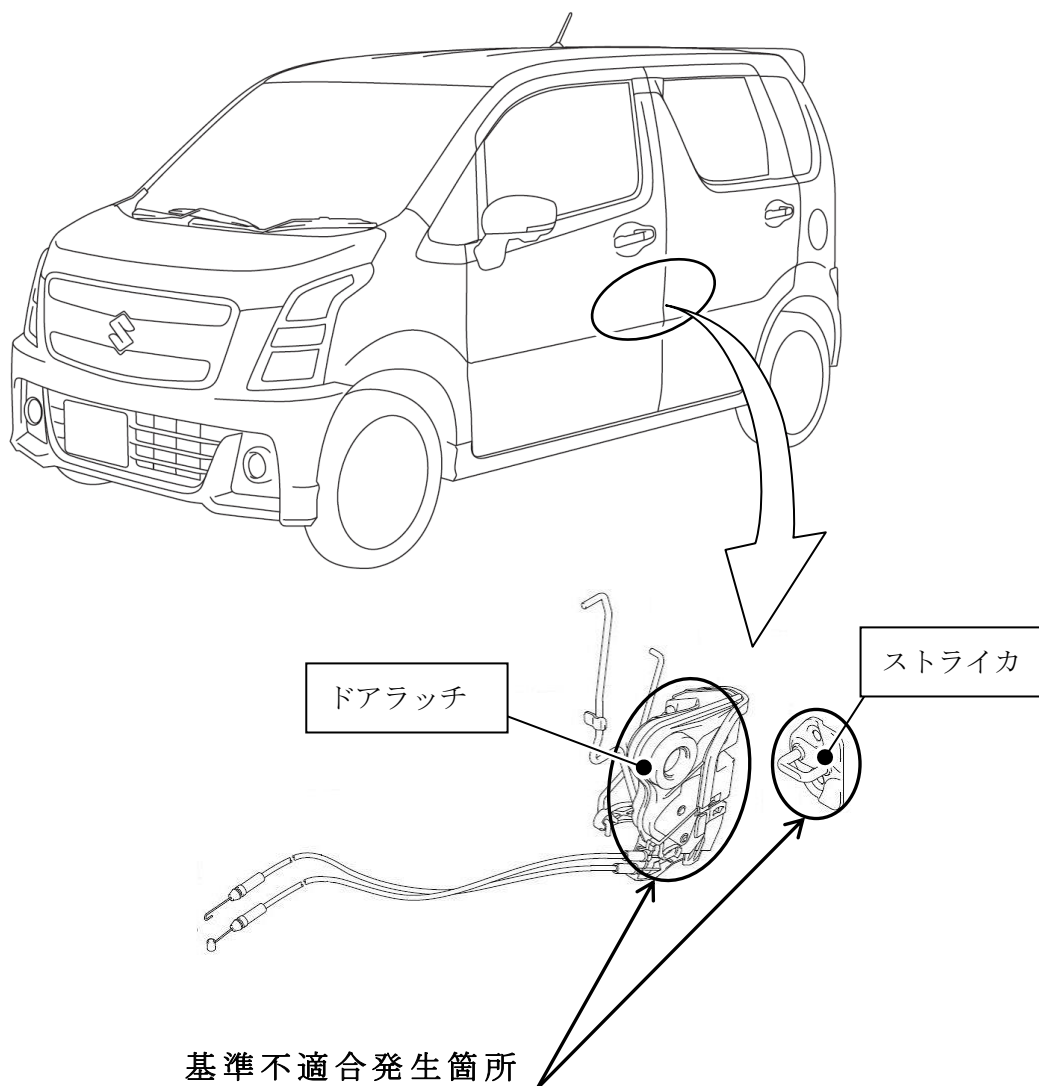
前席ドアにおいて、ドアラッチ及びストライカの設定が不適切なため、側面衝突時にサイドエアバッグが展開するとドアラッチが変形するものがあり、最悪の場合、ドアラッチとストライカの噛合いが解除され、前席ドアが開くおそれがある。

注： は交換する部品を示す。

全車両、前席ドアのドアラッチ及びストライカを対策品に交換する。

識別： IDプレートに紫色の丸シールを貼付する。
