改善箇所説明図

基準不適合の内容

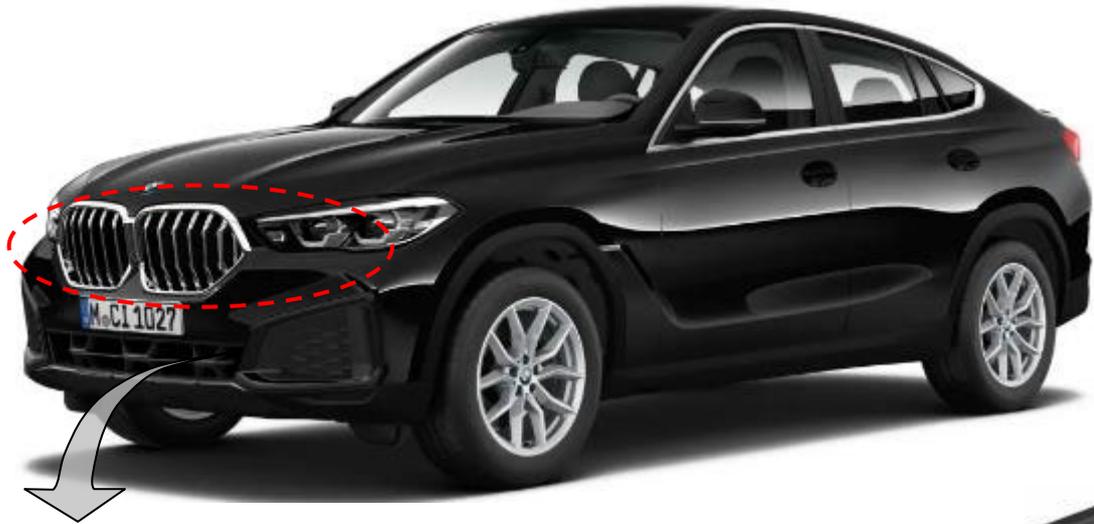
基準不適合発生箇所
フロントグリル内の車幅灯

全車両、ボディドメインコントローラー (BDC) のプログラムを対策プログラムに変更する。
