改善箇所説明図

基準不適合箇所

助手席エアバッグ内のインフレーター

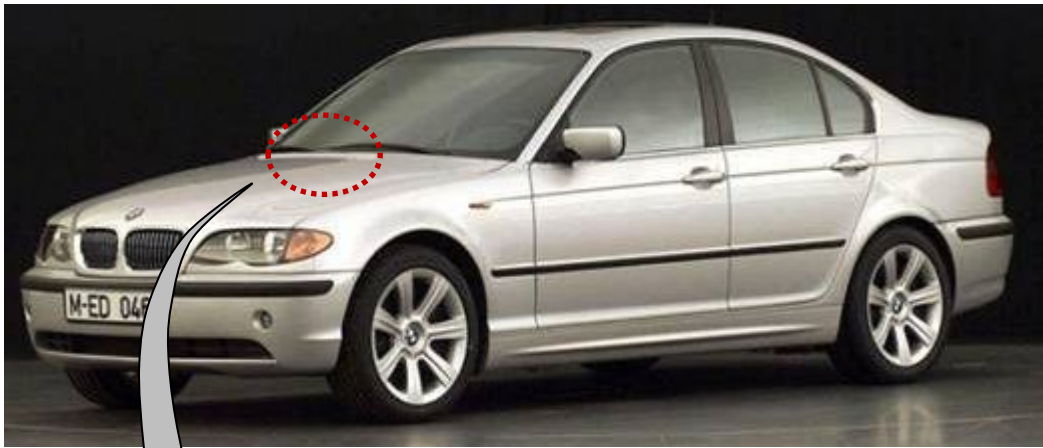
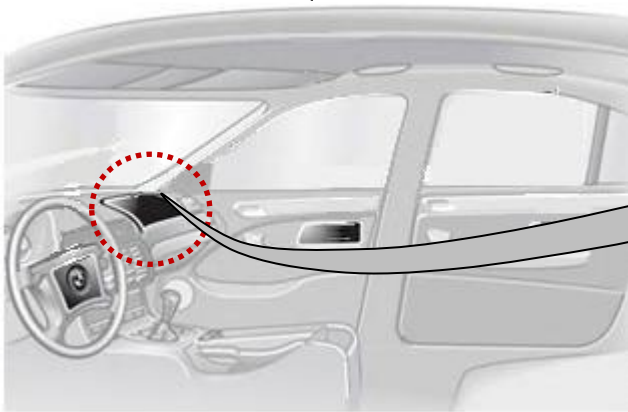
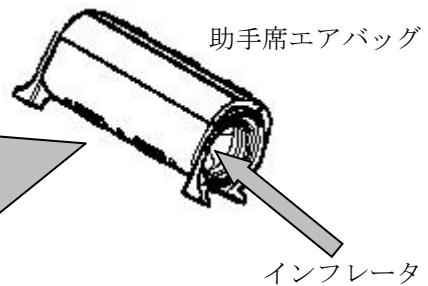
図：左ハンドル車

助手席用エアバッグのインフレーター（膨張装置）について、長期間にわたり、著しく高温多湿な環境下にさらされると、当該インフレーターに水分が浸入する可能性があり、結果として、エアバッグ展開時にインフレーター内圧が異常上昇し、インフレーター容器が破損して飛び散り、乗員が負傷するおそれがある。

全車両、当該エアバッグを対策品に交換する。

識別：右フロントドアのロウヒンジのボルト(頭)に白ペイントを塗布する。
