## 改善箇所説明図

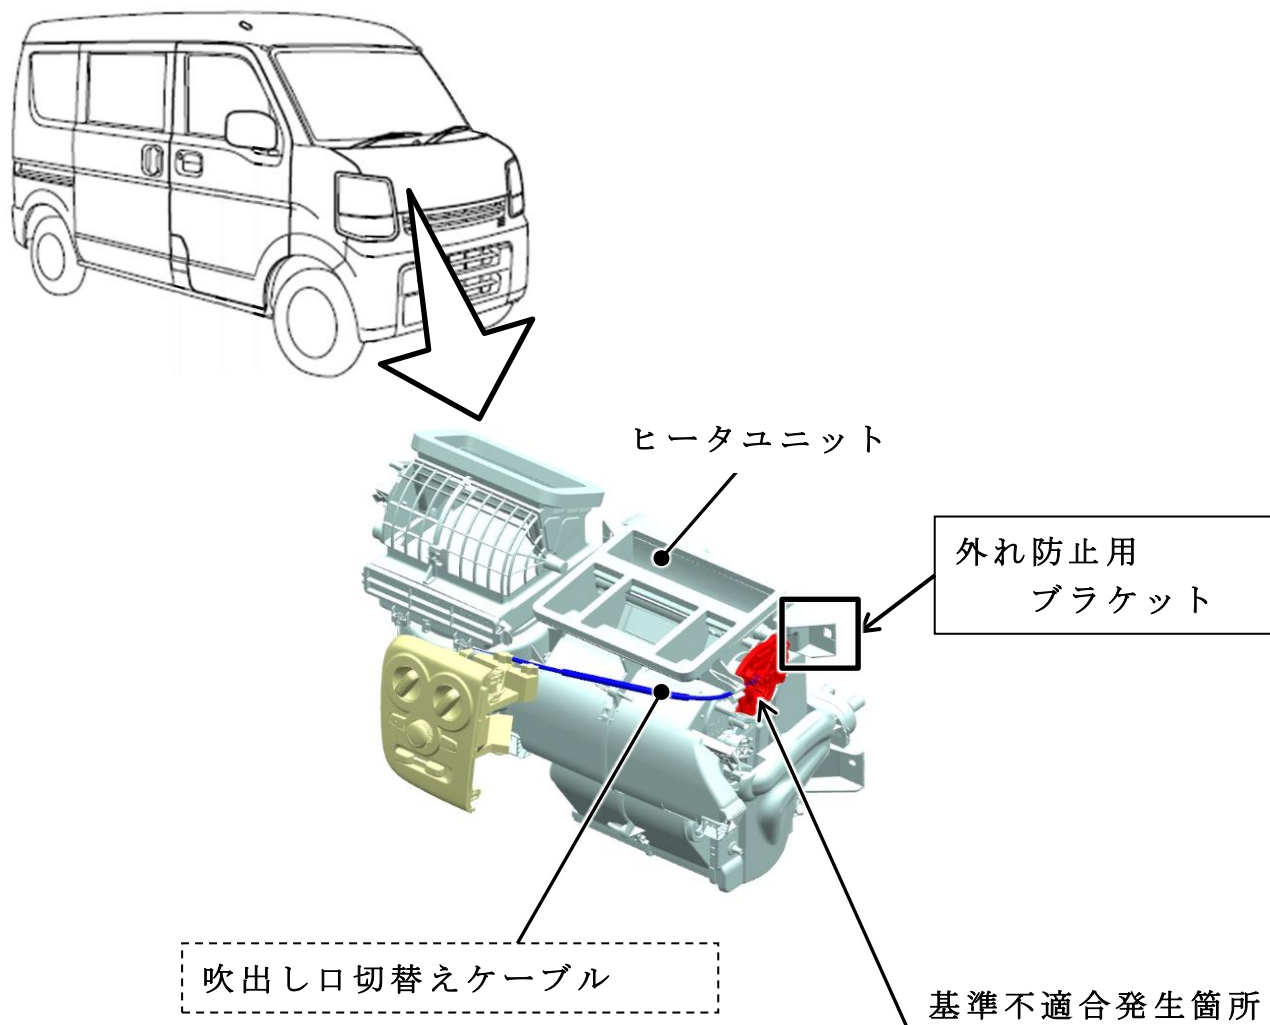
マニュアルエアコンのヒータユニットにおいて、吹出し口切替え機構の構造が不適切なため、高温条件下で吹出し口切替えダイヤルを素早く操作すると、内部部品が外れ、操作不能になる場合がある。そのため、デフロスタが使用できず、前面ガラスの視野を確保できなくなるおそれがある。

は追加する部品を示す。

は点検の結果、交換する部品を示す。

全車両、ヒータユニットに内部部品の外れ防止用ブラケットを追加する。また、吹出し口切替えケーブルを点検し、曲がりのあるものは当該ケーブルを新品に交換する。

識別： IDプレートに赤色の丸シールを貼付する。
