改善箇所説明図

基準不適合発生箇所

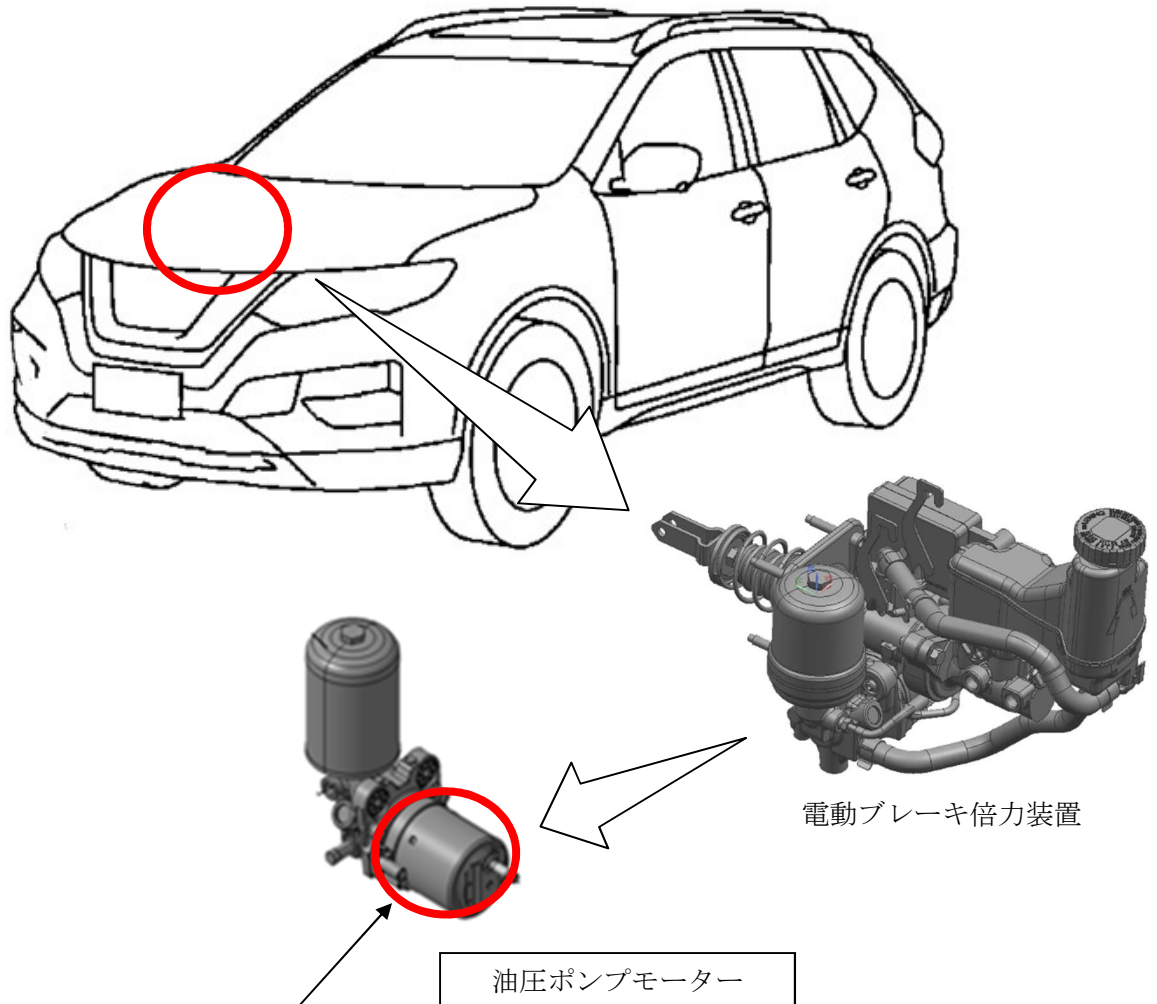
電動ブレーキ倍力装置において、油圧ポンプモーターの部品仕様が不適切なため、頻繁なブレーキ操作を繰り返した場合、ポンプモーター内部の電線が破損し、必要油圧が不足し、ブレーキ警告灯が点灯した後に警告音が作動するおそれがある。警告灯点灯及び警告音作動した後もそのままの状態で使用を継続した場合、ブレーキの効が悪くなる。

全車両、当該電動ブレーキ倍力装置の油圧ポンプモーターを対策品に交換する。

識別：黄色のシールをモデルナンバープレートの右横に貼り付ける。

注： は、交換部品を示す。
