改善箇所説明図

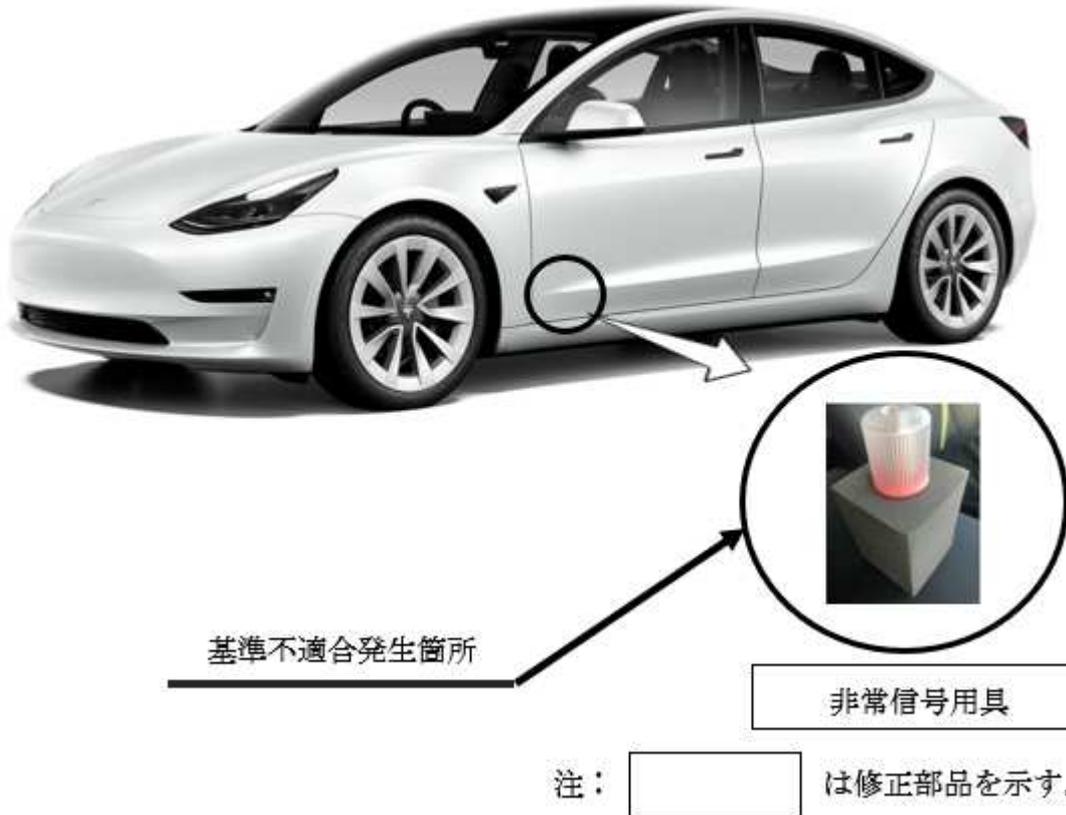
基準不適合発生箇所

非常信号用具

注： [] は修正部品を示す。

非常信号用具において、出荷時に運転者席ドアポケットに当該部品が備え付けられていないおそれがあり、備付け場所が不適切なため運転手が直接確認できず、保安基準を満たさないおそれがある。（適切な備え付け場所は上記図の反対側、運転席側のドアポケット。）

改善の内容

全車両運転者席ドアポケットに非常信号用具を取り付ける。（お客様による入庫、弊社からの訪問もしくは当該保持用部品の送付による。）

識別：当該装置が運転者側ドアポケットに位置している。
