## 改善箇所説明図②

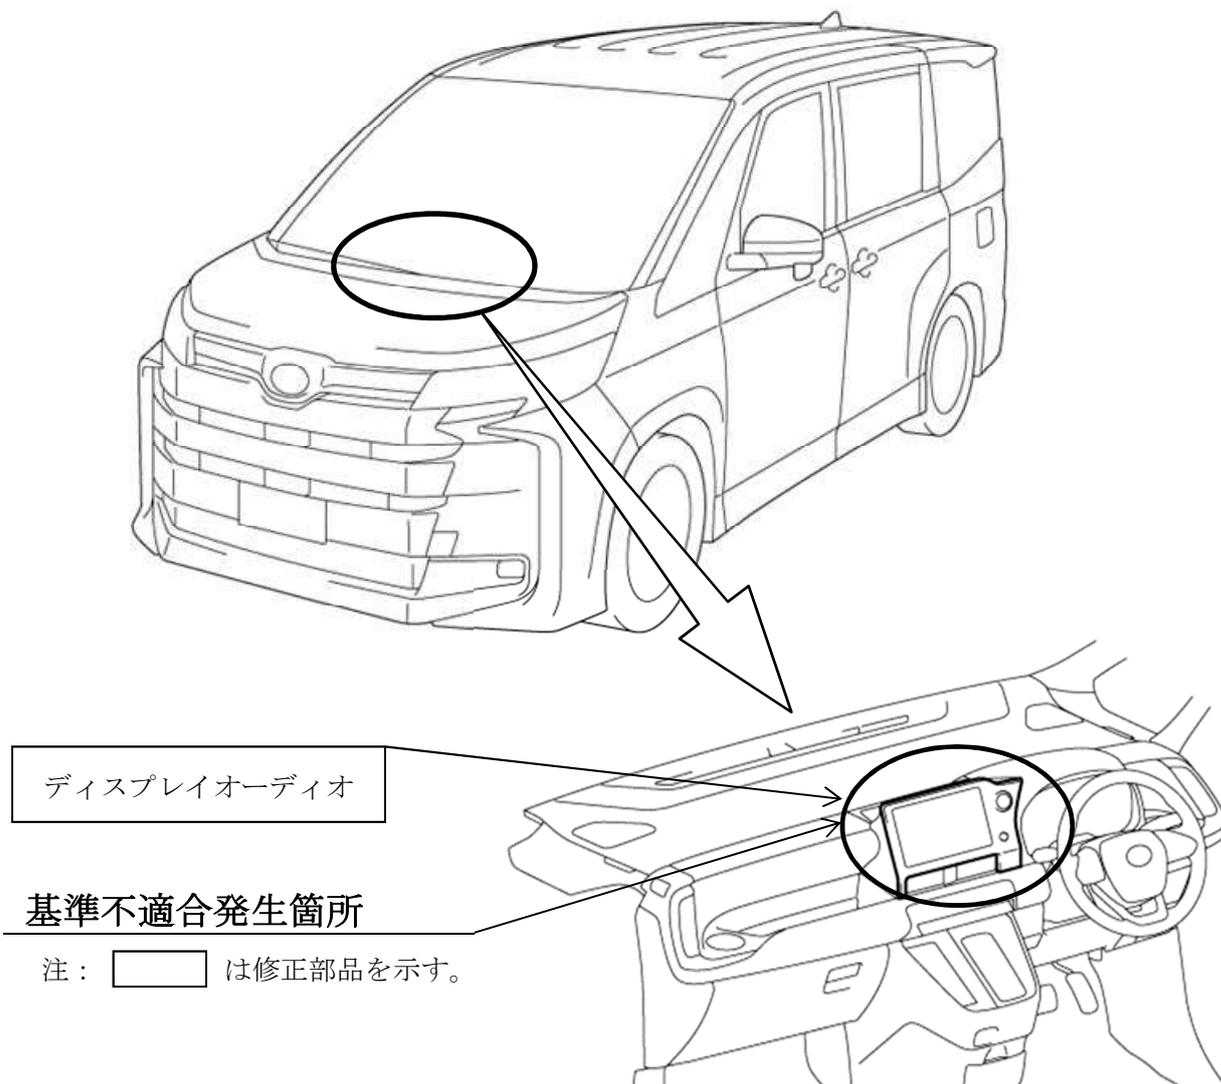
ディスプレイオーディオにおいて、制御プログラムが不適切なため、ナビのルート案内中に車両を再始動し、直後にパノラミックビューモニターの映像を表示した場合、ナビ案内図を車両左側の映像に重ねて表示する場合があります。そのため、車両左側の映像が確認できず、保安基準第44条（後写鏡等の基準）に適合しないおそれがある。

全車両、ディスプレイオーディオ用制御プログラムを対策仕様に修正する。

識別：改善済車両は、ディスプレイオーディオの設定画面に表示されるプログラムのバージョンが「1296」以上であることにより識別する。
