改善箇所説明図

アルミリアクッション

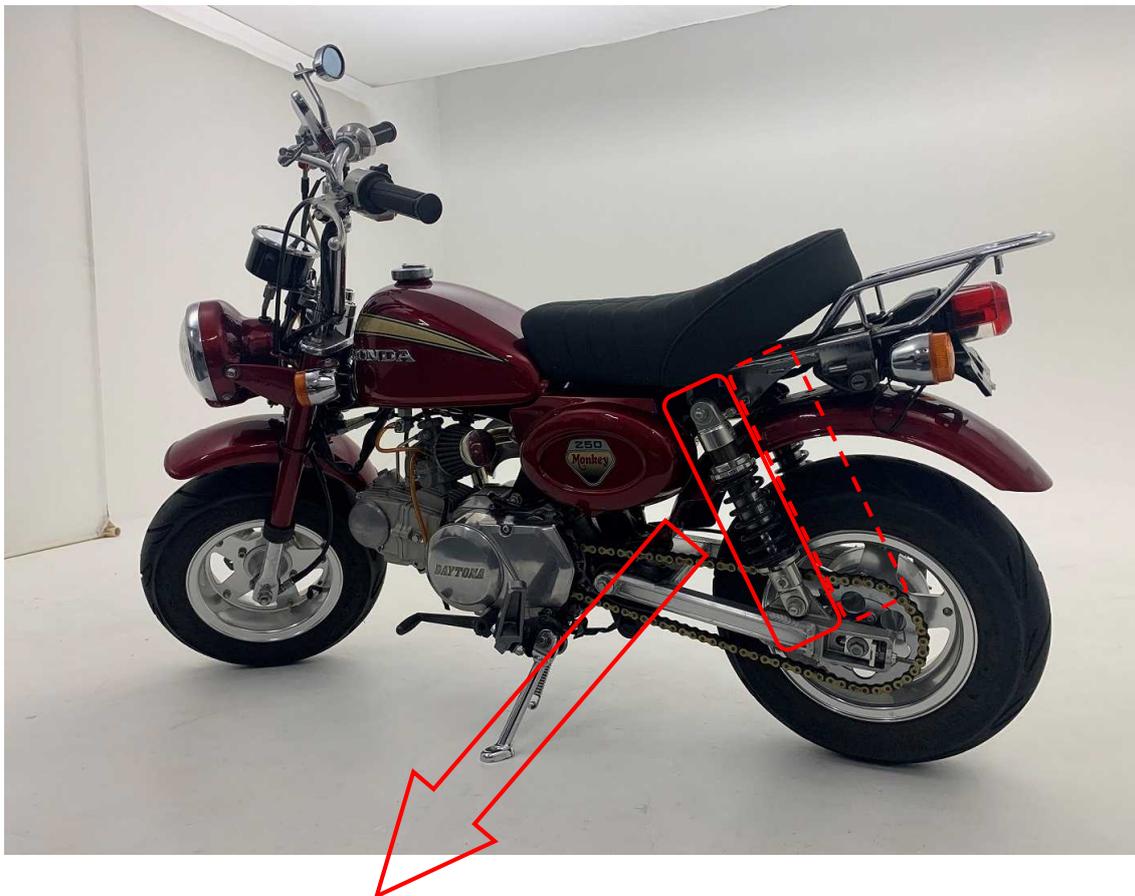
アルミリアクッションの車体連結部分にあるゴムブッシュの嵌合が緩く抜けやすくなっていることがある。そのため、走行中にガタ付きや異音を発生させるおそれがある。また、最悪の場合、当該部品が外れてしまうおそれがある。

当該商品を回収・点検し、嵌合が緩い場合は改善後の外筒部に綾目溝加工を施した外径寸法の若干大きなゴムブッシュに打ち換えるか、正規寸法の商品とお取り替えさせていただきます。

改善部品名： ゴムブッシュ

識別：改善後の部品には、ポンチマークを打刻する

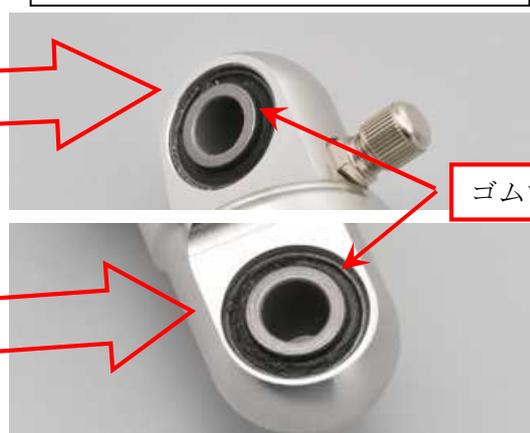
基準不適合部位拡大図等

ゴムブッシュ

不適合発生箇所

改善内容
