改善箇所説明図

基準不適合発生箇所

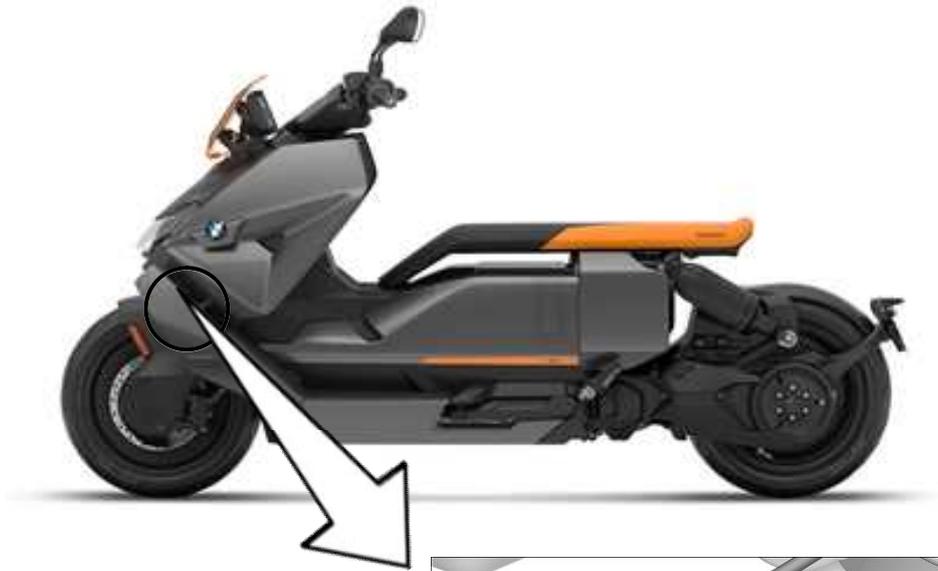
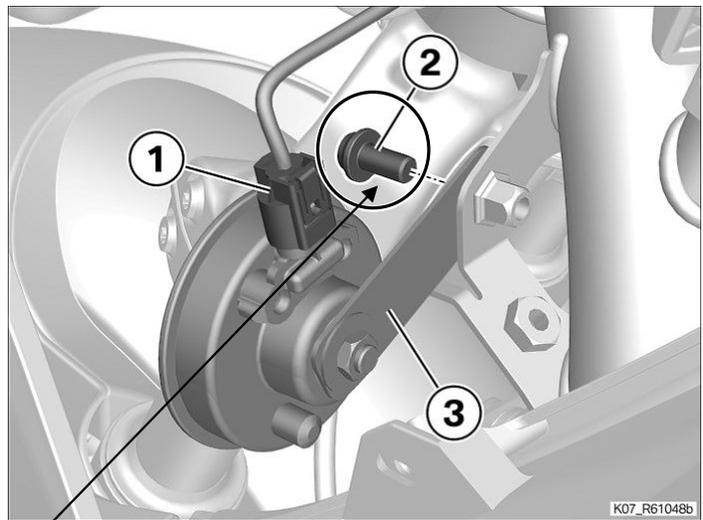
| 1 | ホーン用コネクター |
| 2 | ホーンブラケット固定ボルト |
| 3 | ホーンブラケット |

注： は、交換部品を示す。

車両前部のホーンステー取り付けボルトが不適切なため、走行中の振動によってボルトが緩み、当該ホーン付きステーが規定位置から外れるものがある。そのため、そのまま走行を続けると、最悪の場合、部品がフロントフォーク部に挟まり、ハンドルの舵角に影響をおよぼし転倒するおそれがある。

全車両、ホーンステー取付ボルトを対策品と交換する。

識別：ホーンブラケット取付ボルトに白色の識別ペイントを塗布する
