## 改善箇所説明図

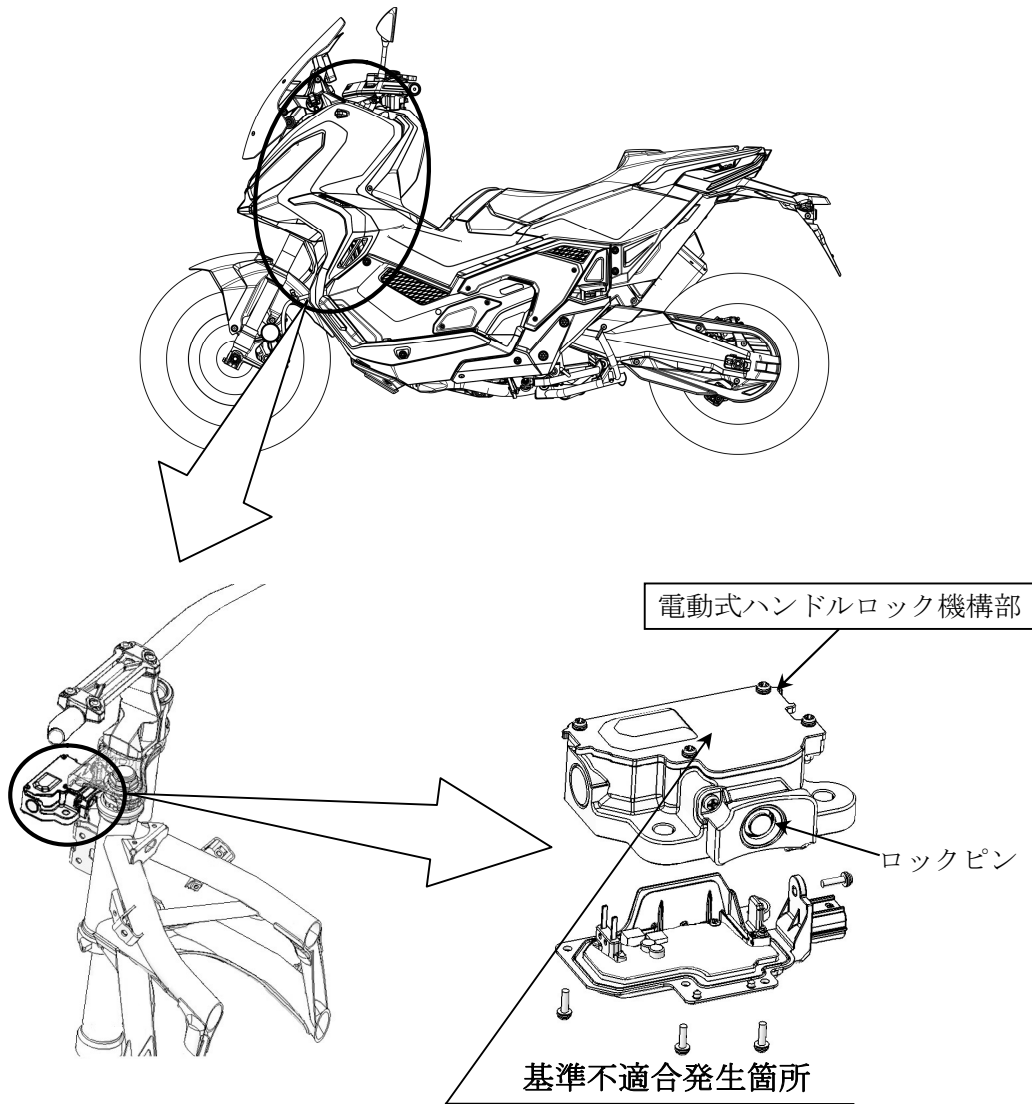
施錠装置の電動式ハンドルロックにおいて、ハンドルロック機構部のロックピン位置設定が不適切かつ構成部品の強度が不足しているため、ハンドルロック時にロックピンがロックホールに入らないと、構成部品のギヤに衝撃が加わり破損することがある。そのため、ロックピンが動かなくなり、最悪の場合、ハンドルロックの施錠又は解錠ができなくなるおそれがある。

注：  は交換部品を示す。

全車両、電動式ハンドルロック機構部を対策品と交換する。

識別：車台番号打刻部付近に赤色の識別ラベルを貼付する。
