改善箇所説明図

ワイヤハーネスの点検

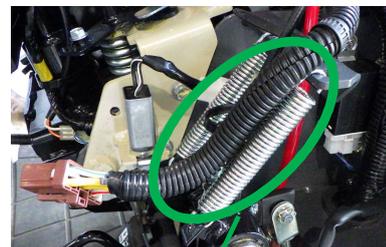
保護材追加
ワイヤバンド追加

全車両、ワイヤハーネスのコンネクタ根元の素線部へ保護材を貼り付けワイヤバンドで固定し、ブレーキペダルの戻りスプリングを掛けるプレートの角部へ保護ゴムを追加し配策経路の点検を行う。また、ワイヤハーネスに損傷が見られるものは、補修またはワイヤハーネスを新品に交換する。

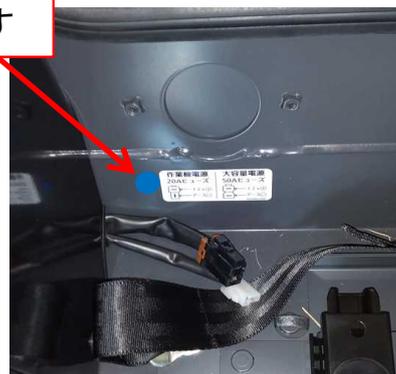
作業完了の識別として青色丸シールを貼付けます

座席後方フレームに作業完了の識別として青色丸シールを貼付けます。
