改善箇所説明図

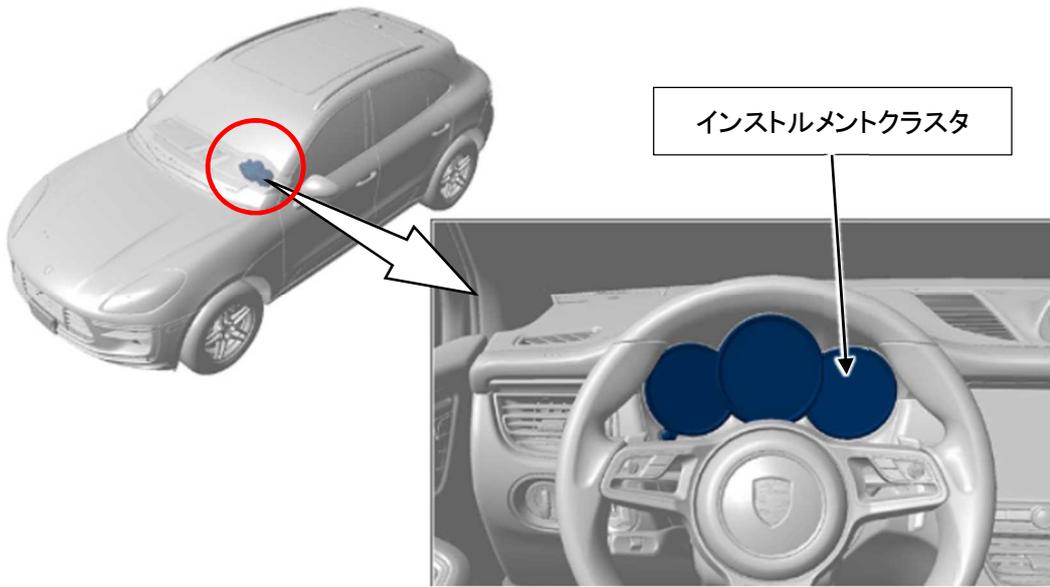
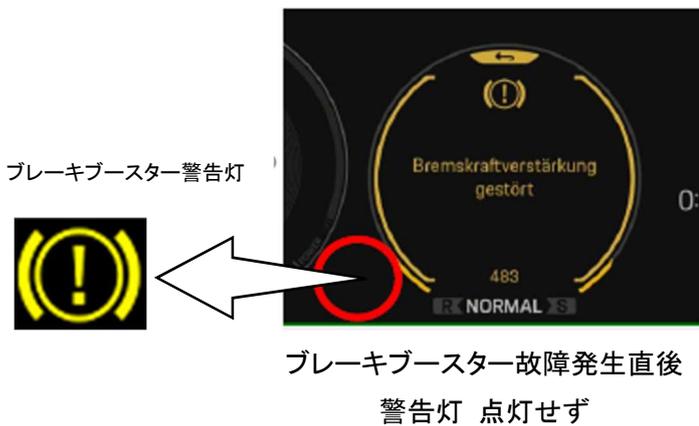
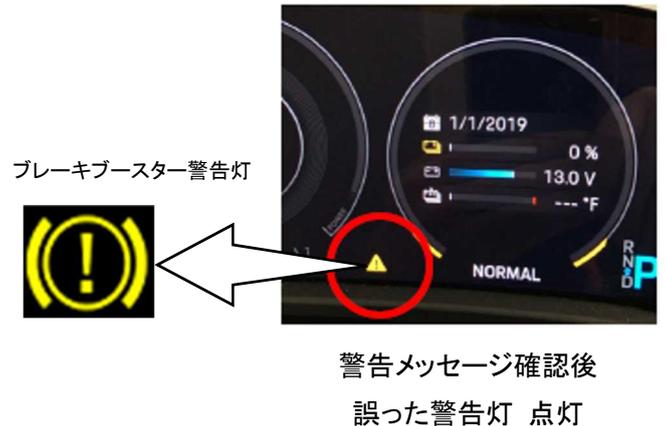
基準不適合発生箇所

注： □内はプログラムを書き換える部品を示す

ブレーキブースター警告装置において、インストルメントクラスタのプログラムが不適切なため、ブレーキブースターの故障時に警告灯が点灯せず、警告メッセージ確認後には誤った警告灯が点灯し、保安基準に適合しないおそれがある。

全車両、インストルメントクラスタを対策プログラムに書き換える。

識別： 改善済車両には車台番号打刻9桁目の下に黄色ペイントを塗布する。
