改善箇所説明図

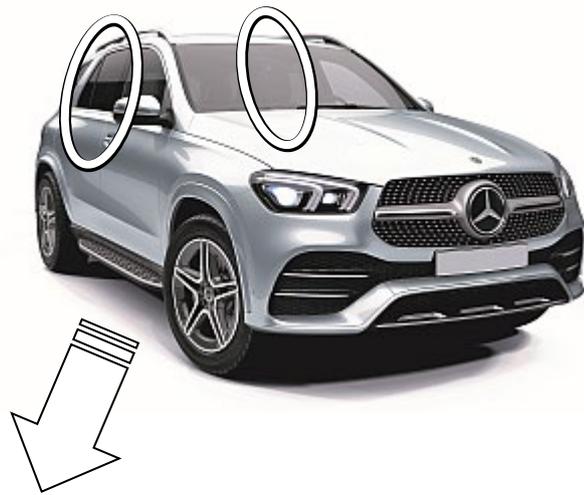
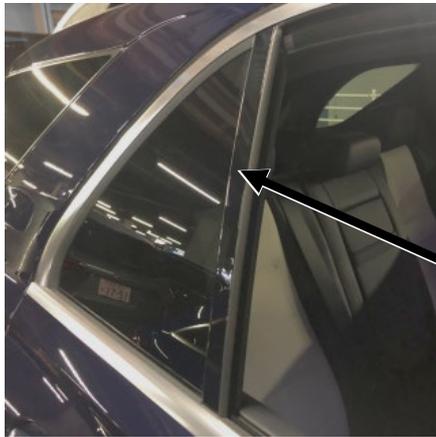
不具合発生箇所

トリムバー

注: は固定状態を点検する部位を示す

後席窓枠において、製造時の取付けが不適切なため、トリムバーが適切に固定されていないものがある。そのため、走行時に後席窓枠から脱落し、最悪の場合、後続車両の妨げになるおそれがある。

改善の内容

全車両、トリムバーの固定状態を点検し、適切に固定されていない場合は修正する。

識別 : 車台番号の付近に黄色ペイントを塗布する
