## 改善箇所説明図

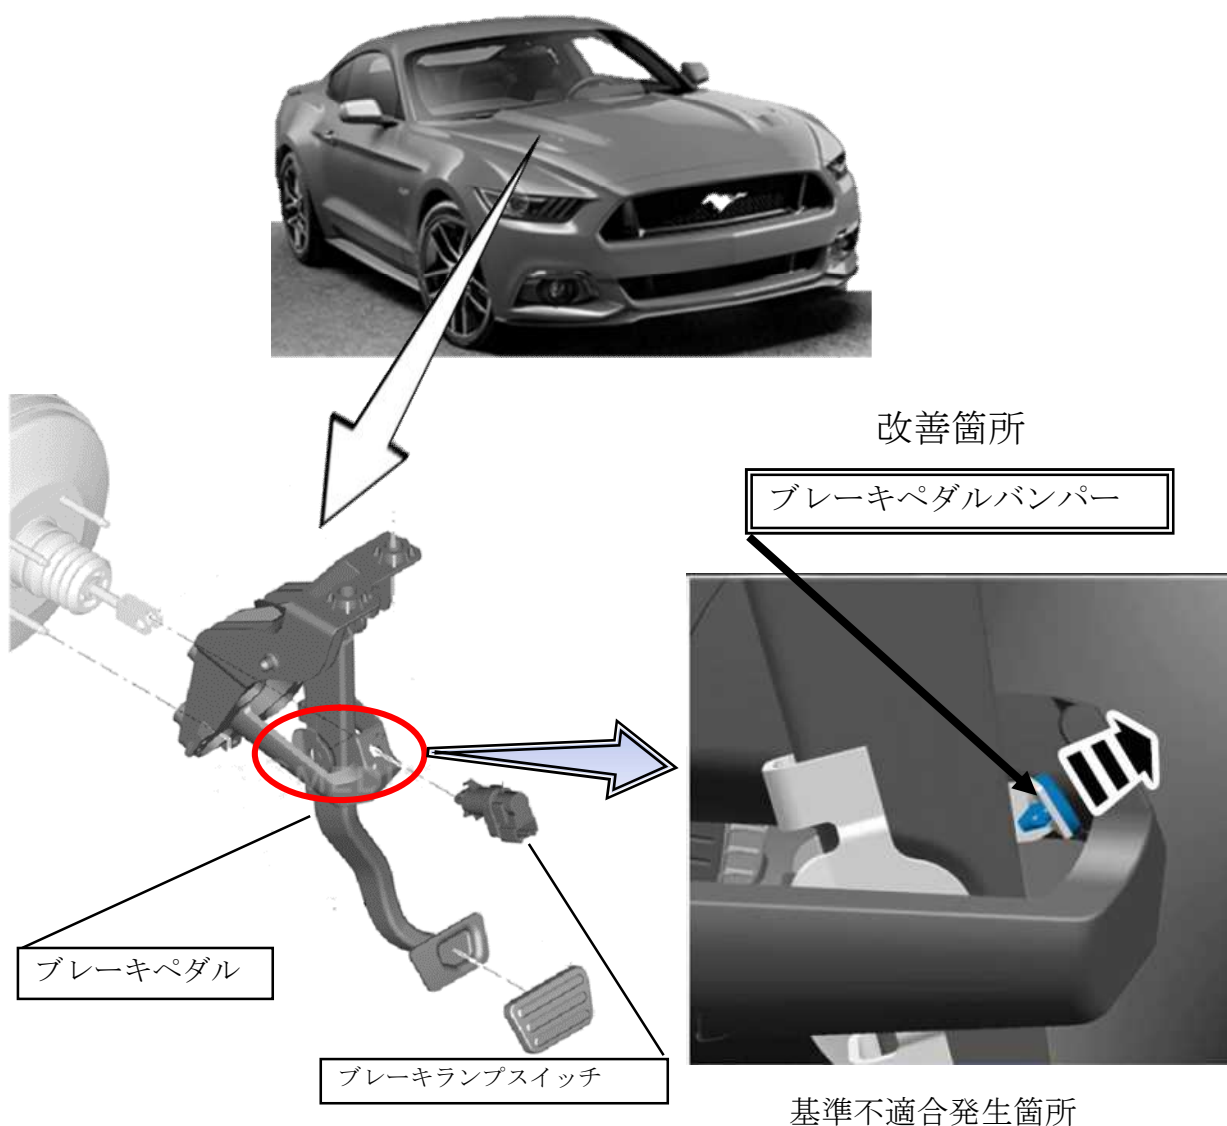
ブレーキペダルにおいて、ゴム製のブレーキペダルバンパーの材質が不適切なため、耐久性が不足している。そのため、使用過程における劣化等によりブレーキペダルバンパーが破損し、脱落することがある。その場合、ブレーキランプが継続的に点灯する。また、ブレーキペダルを踏まなくてもエンジンが始動できてしまい、パーキングからシフトできるため、意図せずに車両が動き、最悪の場合、事故に繋がるおそれがある。

注：  内は改善箇所を示す。

全車両、ブレーキペダルバンパーを対策品に交換する。

識別：左ドアチェッカーのリンク頭部に白色ペイントを塗布する。
