改善箇所説明図

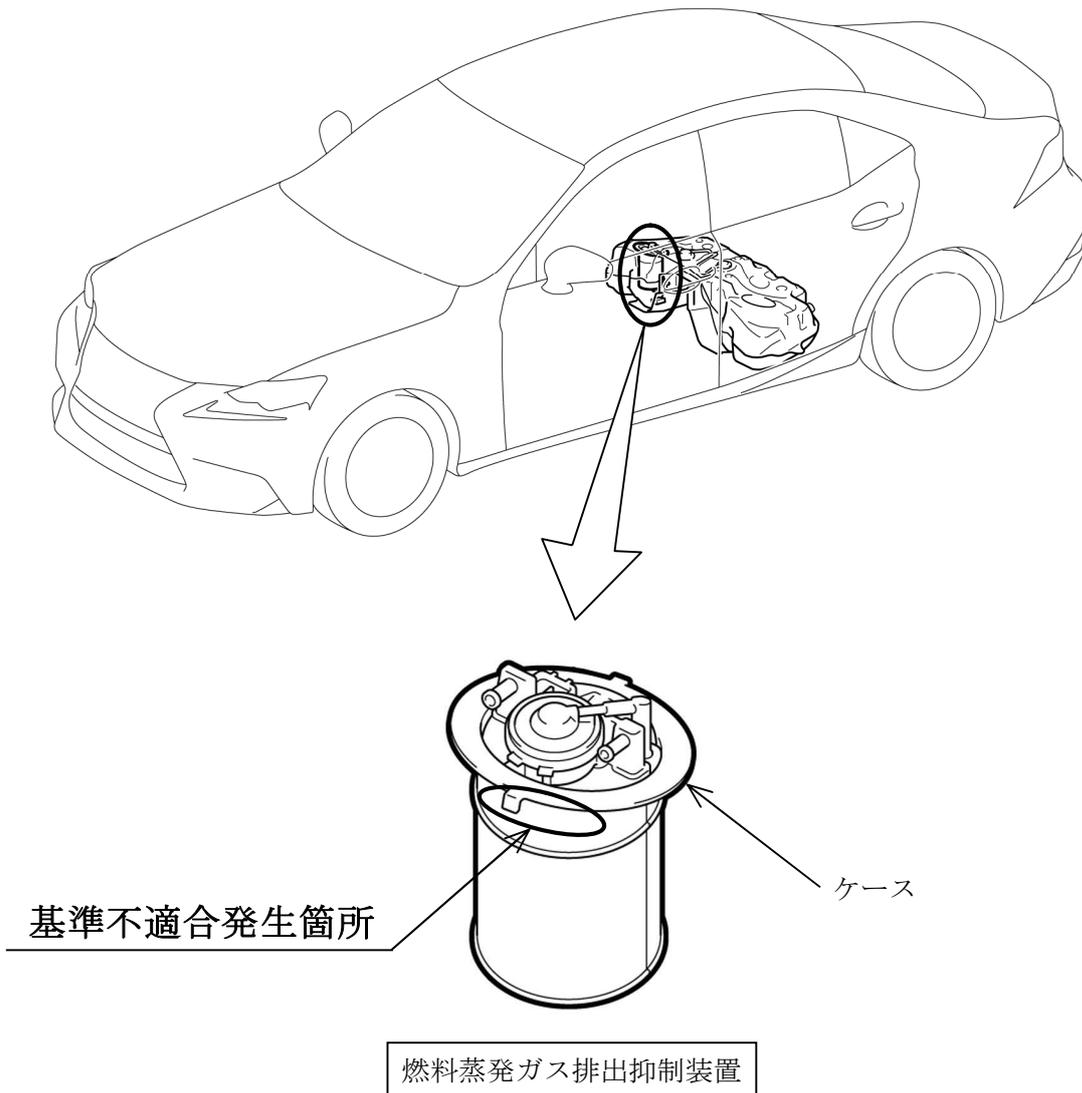
注：□ は交換部品を示す。

燃料タンクに組み付けられている燃料蒸発ガス排出抑制装置において、ケース上面（樹脂製）の形状が不適切なため、使用過程で当該ケースに微小な亀裂が発生することがある。そのため、長期間使用を続けると亀裂が貫通し、満タン時に燃料が漏れて、燃料臭がするおそれがある。

全車両、燃料蒸発ガス排出抑制装置を対策品に交換する。

識別：改善済車両には、車台番号打刻の左上部に黄色ペイントを塗布する。
