改善箇所説明図

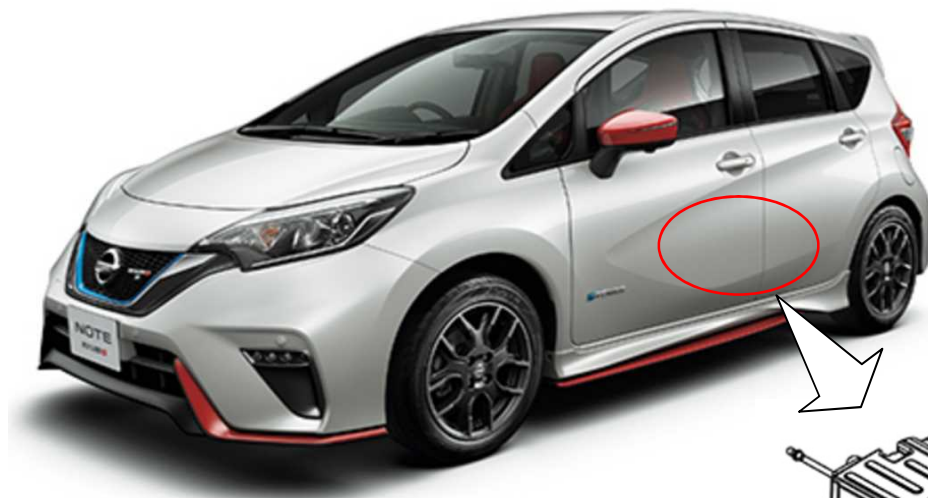
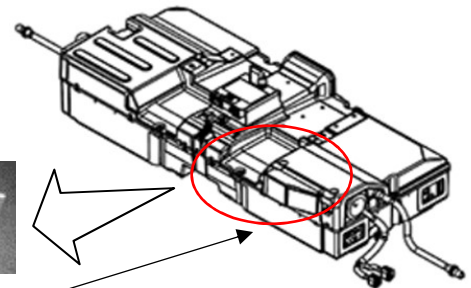
リチウムイオンバッテリー
内部ヒューズ

リチウムイオンバッテリー

基準不適合発生箇所

NISMO-S仕様のリチウムイオンバッテリー内部ヒューズにおいて、ヒューズの仕様設定が不適切なため、運転の仕方によっては早期に劣化が促進することがある。そのままの状態で使用を続けると、最悪の場合、ヒューズが溶断し警告灯が点灯するとともに、モーターへの電力供給が停止し走行不能になるおそれがある。

改善の内容

全車両、リチウムイオンバッテリー内部ヒューズを対策品に交換する。

識別：白色のシールをモデルナンバープレートの右横に貼り付ける。

注： は、交換部品を示す。
