改善箇所説明図

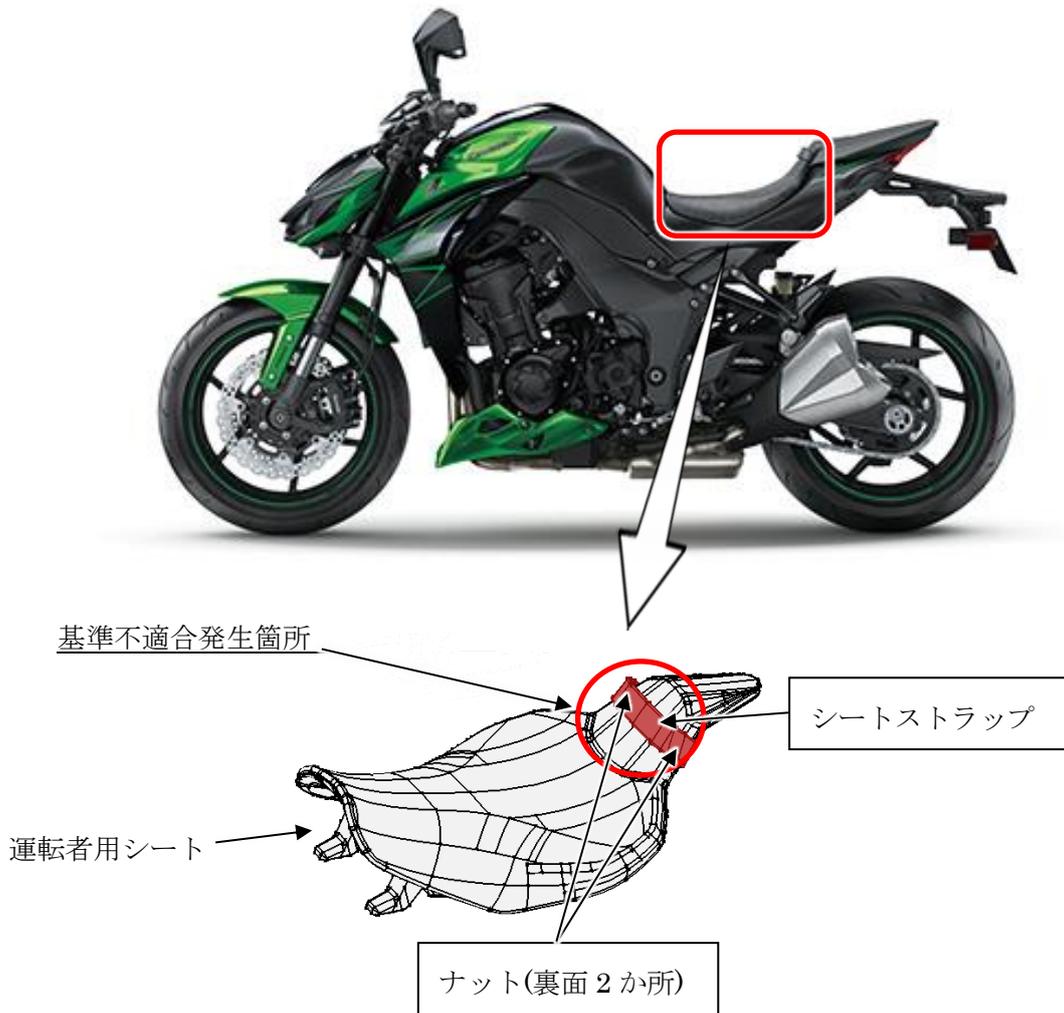
乗車装置の運転席(運転者用シート)に取り付けられた後部座席握り手(シートストラップ)において、製造時の加工条件が不適切なため、強度が不足しているものがある。そのため、そのままの状態で使用を続けると、走行中にシートストラップが破損し、同乗者の安全な乗車を確保できないおそれがある。

注： は、交換部品を示す。

全車両、シートストラップを良品と交換する。

識別：改善済車両には、シート下部にあるフレームに黒色ペイントを塗布する。
