改善箇所説明図

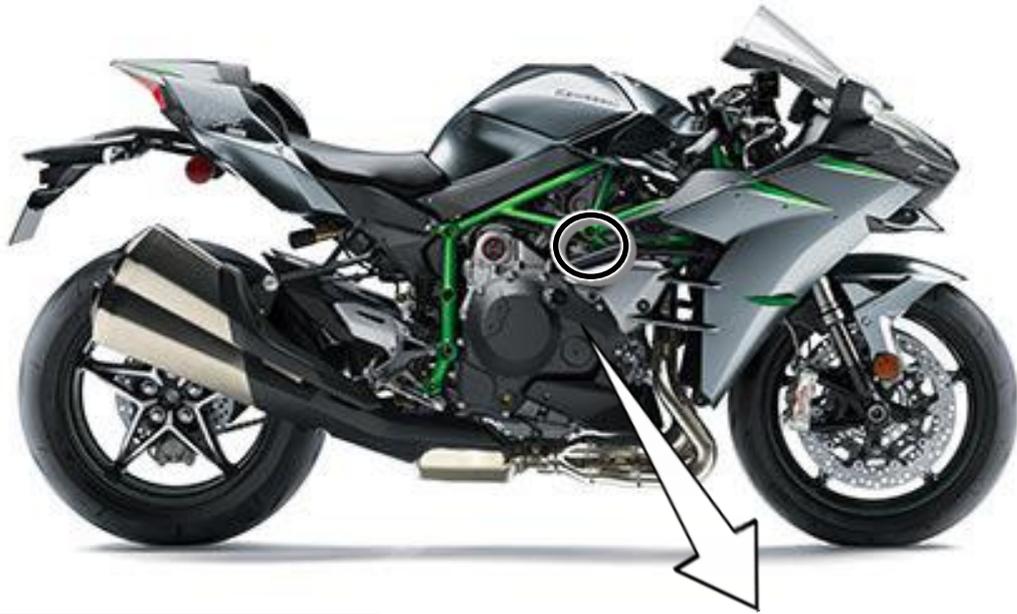
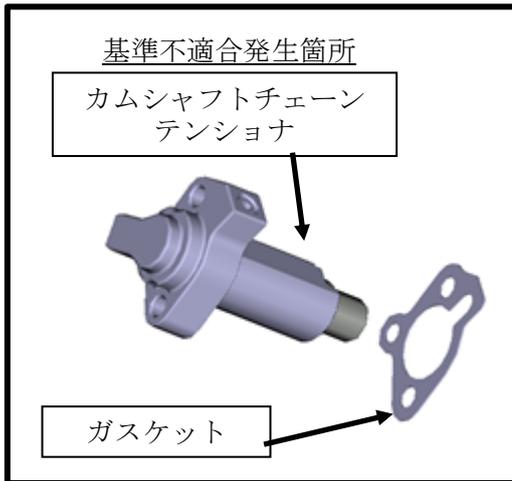
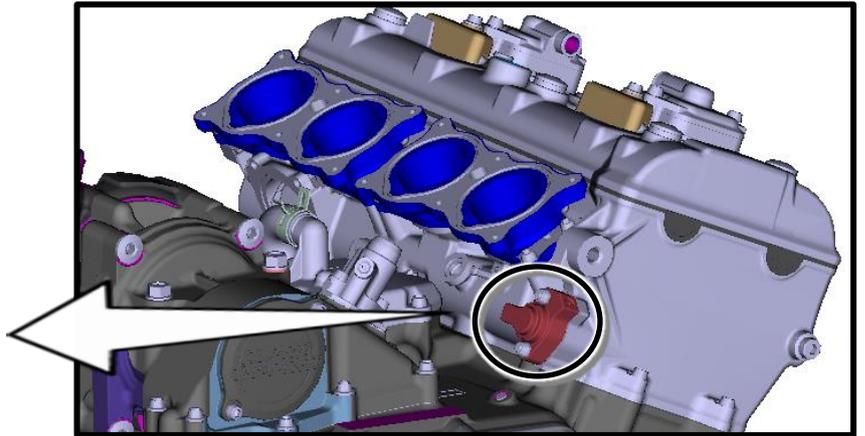
カムシャフトチェーンの張力を調整するテンショナにおいて、使用により内部の部品が劣化しプランジャが押し戻され、プランジャがロックすることがある。プランジャがロックされた状態で使用を続けると、カムシャフトチェーンに張力が掛からずに異音が発生し、最悪の場合、カムシャフトタイミングがずれ、走行中にエンジンが停止することがある。

は、交換部品を示す。

全車両、カムシャフトチェーンテンショナを対策品と交換する。

識別：外観で容易に判別できるため、特別な識別は行わない。
