## 改善箇所説明図

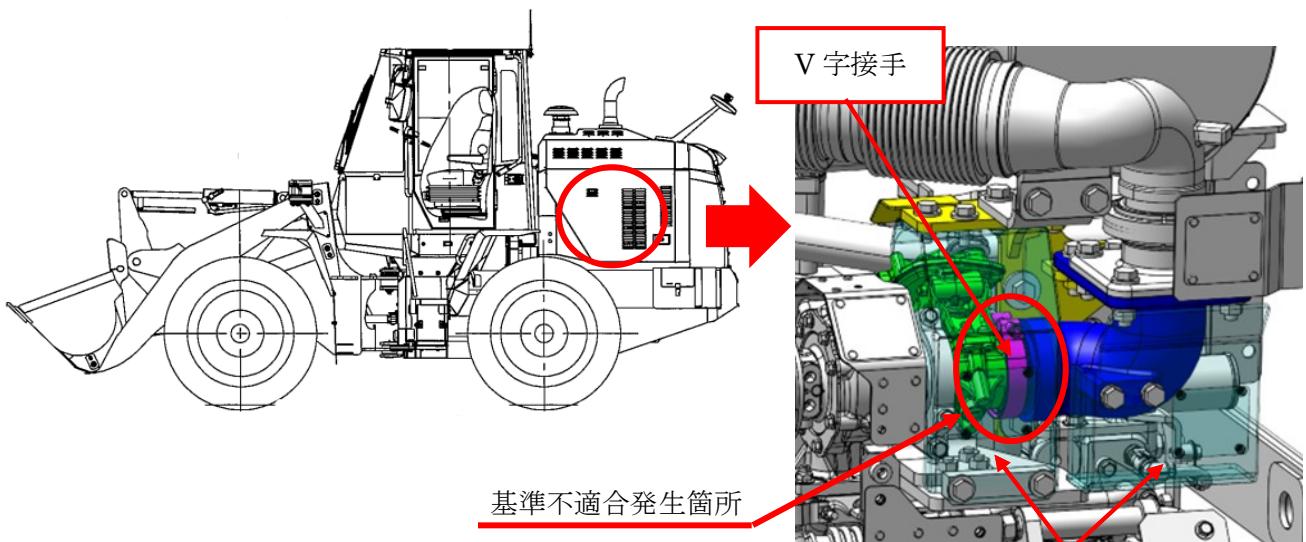
注: [ ] は交換部品を示す。

対策前	対策後
接手部品一式	V字接手	鍛造接手
	A diagram of a V-groove coupling with two clamps.	A diagram of a forged coupling.
接手部品一式	分割遮熱カバー	一体遮熱カバー
	Two separate teal-colored heat shield covers.	A single teal-colored heat shield cover that is integrated into the engine housing.

ショベル・ローダの排気管において、排気管を繋いでいる接手部品(V字接手)の強度不足のため、稼働時の振動等により亀裂が生じるものがある。そのため、そのままの状態で使用を続けると、V字接手が破断して隙間から排気ガスが漏れるおそれがある。

全車両、排気管接手部品一式を対策品へ交換する。

識別:遮熱カバーが一体型になっていることで識別する。
