改善箇所説明図

12V バッテリーの固定

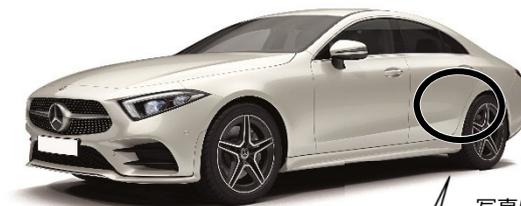
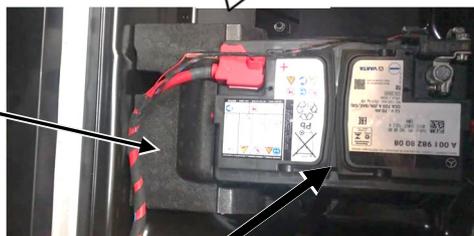
写真は左ハンドル仕様車

固定具

トランクルーム内

不具合発生箇所

注: は、追加で装着する部位を示す。

12V バッテリーにおいて、固定方法が不適切なため、事故などの衝突時の負荷に耐えられず、固定場所から動く可能性がある。そのため、バッテリー配線が外れることで、最悪の場合、衝突後の安全機能（緊急通報サービス、電動シート調整、非常点滅表示灯、自動ドアロック解除）が適切に作動しないおそれがある。

改善の内容

全車両、12V バッテリーの固定部位に追加の固定具を装着する。

識別：車台番号の付近に黄色の識別ペイントを塗布する
