改善箇所説明図

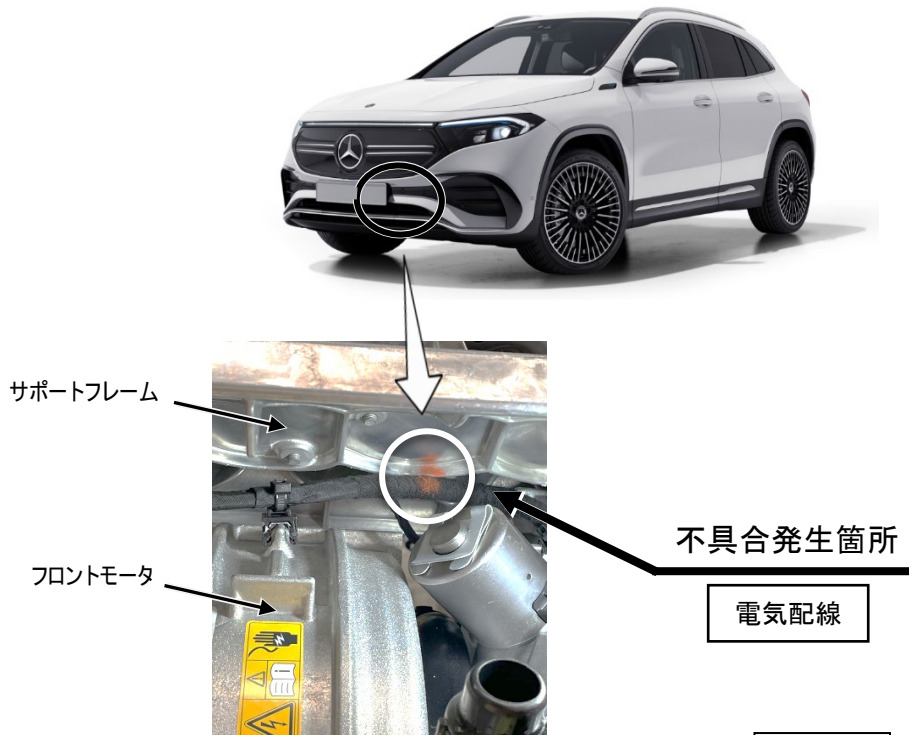
注: は、点検する部位を示す。

フロントモータの電気配線において、配索指示が不適切なため、フロントモータのサポートフレームに干渉し、被覆が摩滅することで短絡し、警告灯が点灯して出力が低下する等の不具合が発生することがある。短絡する電気配線の種類によっては、最悪の場合、走行不能に至るおそれがある。

全車両、電気配線を点検する。サポートフレームと干渉している場合は、配線に保護材を装着する。なお、配線に損傷がある場合は、修理を行ったうえで保護材を装着する。

識別：車台番号の付近に黄色の識別ペイントを塗布する
