改善箇所説明図

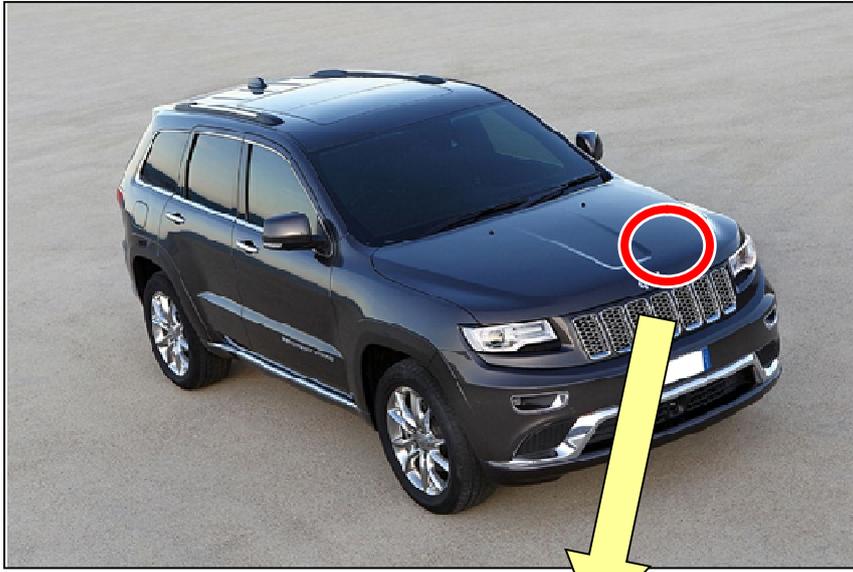
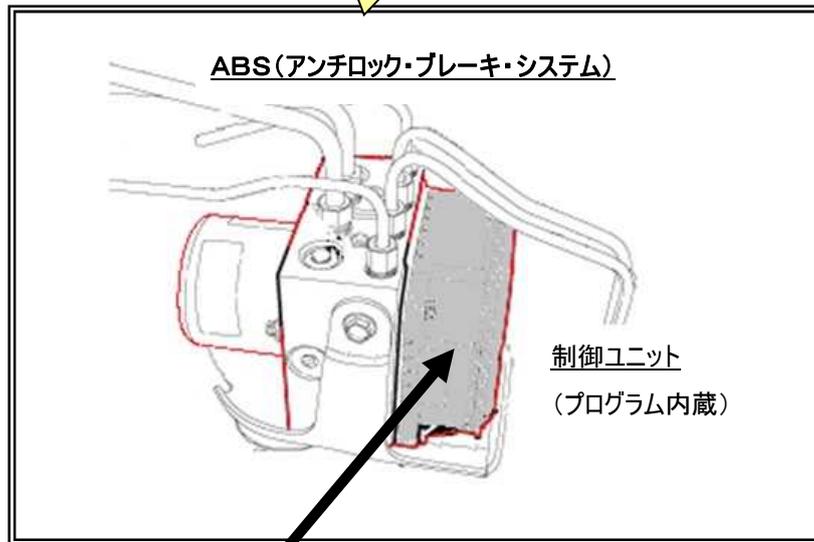
基準不適合部位

対策を施す部位を示す

制動装置においてABSの制御プログラムが不適切なため、ブレーキプレッシャーセンサーからの信号に過敏に反応してしまうことがある。そのため、ブレーキペダルを踏んでないにも関わらず、制動灯が点灯および、エンジンが始動可能となるとともにPレンジからシフト操作が可能となり、車両が動き出すおそれがある。

改善の内容

全車両、ABSの制御プログラムを対策プログラムに書き換える。

識別 : 運転者席側ドアロック・ストライカ付近に当該リコールの識別ステッカを貼付する
