改善箇所説明図

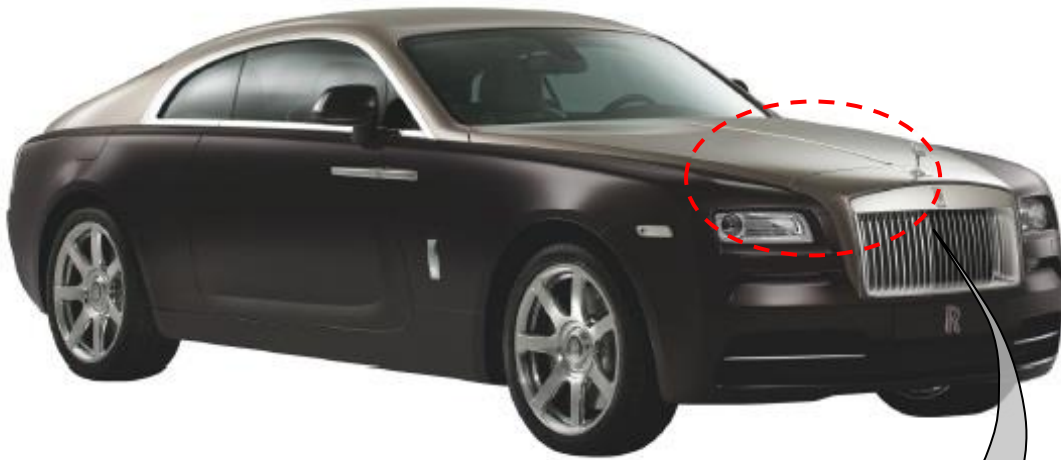
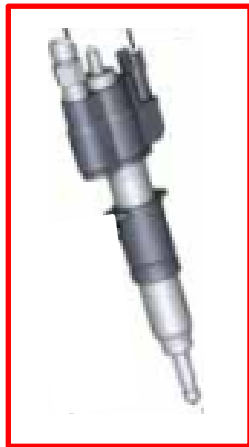
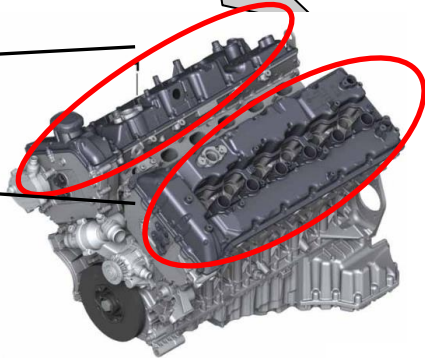
インジェクター

エンジン

注) は、交換する部品を示す。

インジェクターにおいて、製造時の溶接工程に不備があったため、インジェクターの弁が完全に閉じないものがある。そのため、燃料過多となり、最悪の場合、適切に燃焼が行われなくエンジンの振動が大きくなり、排出ガスが基準値を超える恐れがある。

対象車両のインジェクターを OBD 診断にかけ、燃料圧力と失火のテストを実施する。
基準に満たないインジェクターを対策品に交換する。

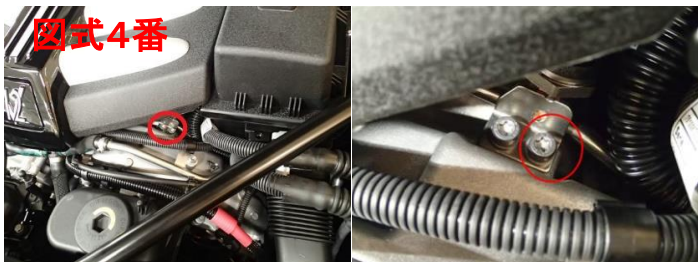
作業完了の識別として図式 4 番のボルト（上側）の頭に青ペンを塗布。
