## 改善箇所説明図

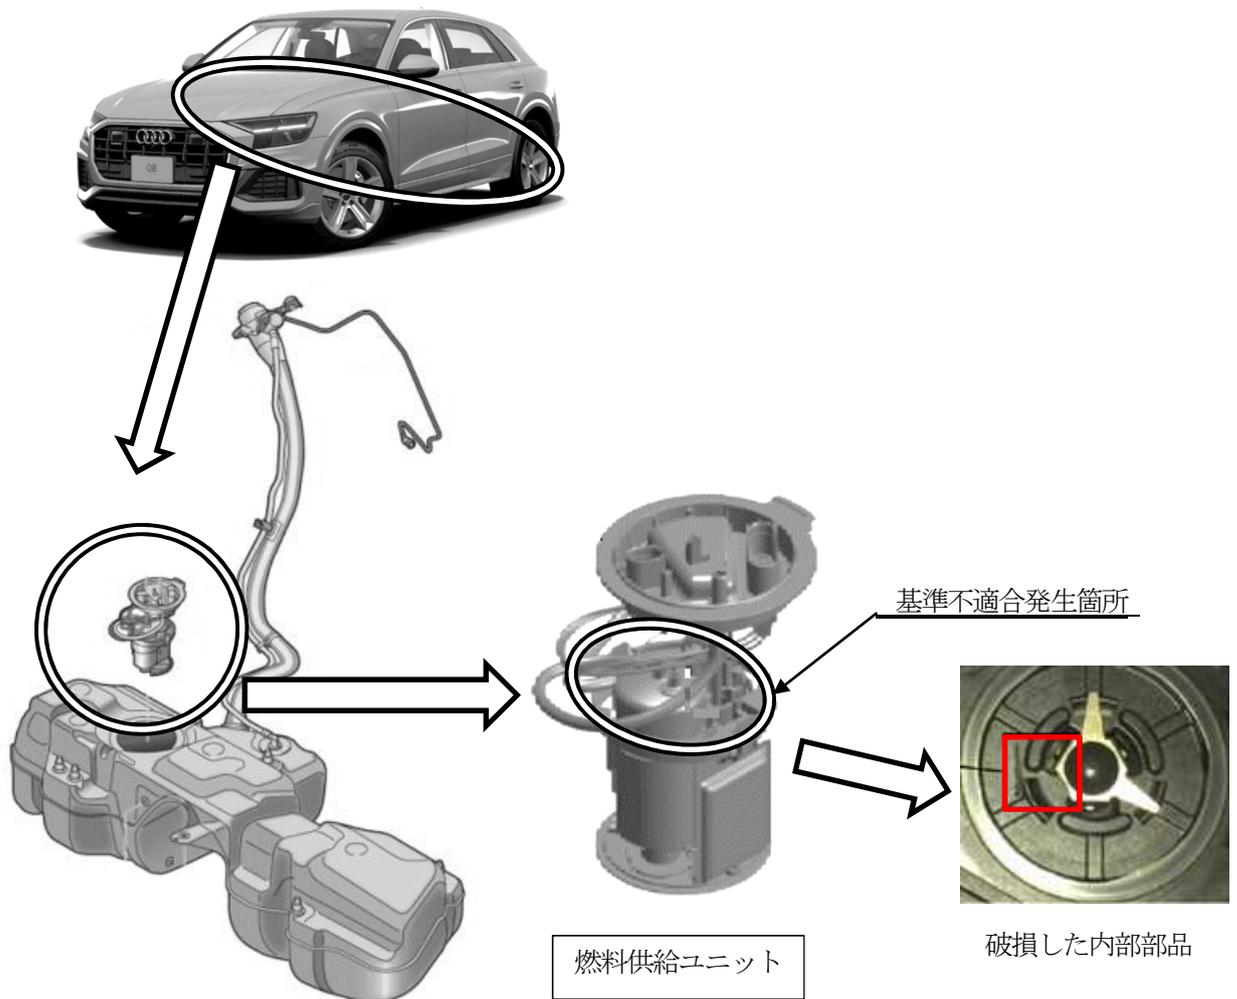
注：  は、交換する部品を示す。

燃料タンク内に組み付けられている燃料供給ユニットにおいて、内部部品の強度が不足しているため、燃圧変動により、当該部品が走行中に破損することがある。破損した部品によりユニット内のゴムシールが損傷し、エンジンへの燃料供給圧力が低下することにより警告灯が点灯するおそれがある。ゴムシールの損傷の程度によっては、エンジンの出力低下や、最悪の場合、走行不能となるおそれがある。

全車両、燃料供給ユニットを対策品と交換する。

識別：「20DR」と記入したキャンペーンステッカーを車両に貼付する。
