## 改善箇所説明図

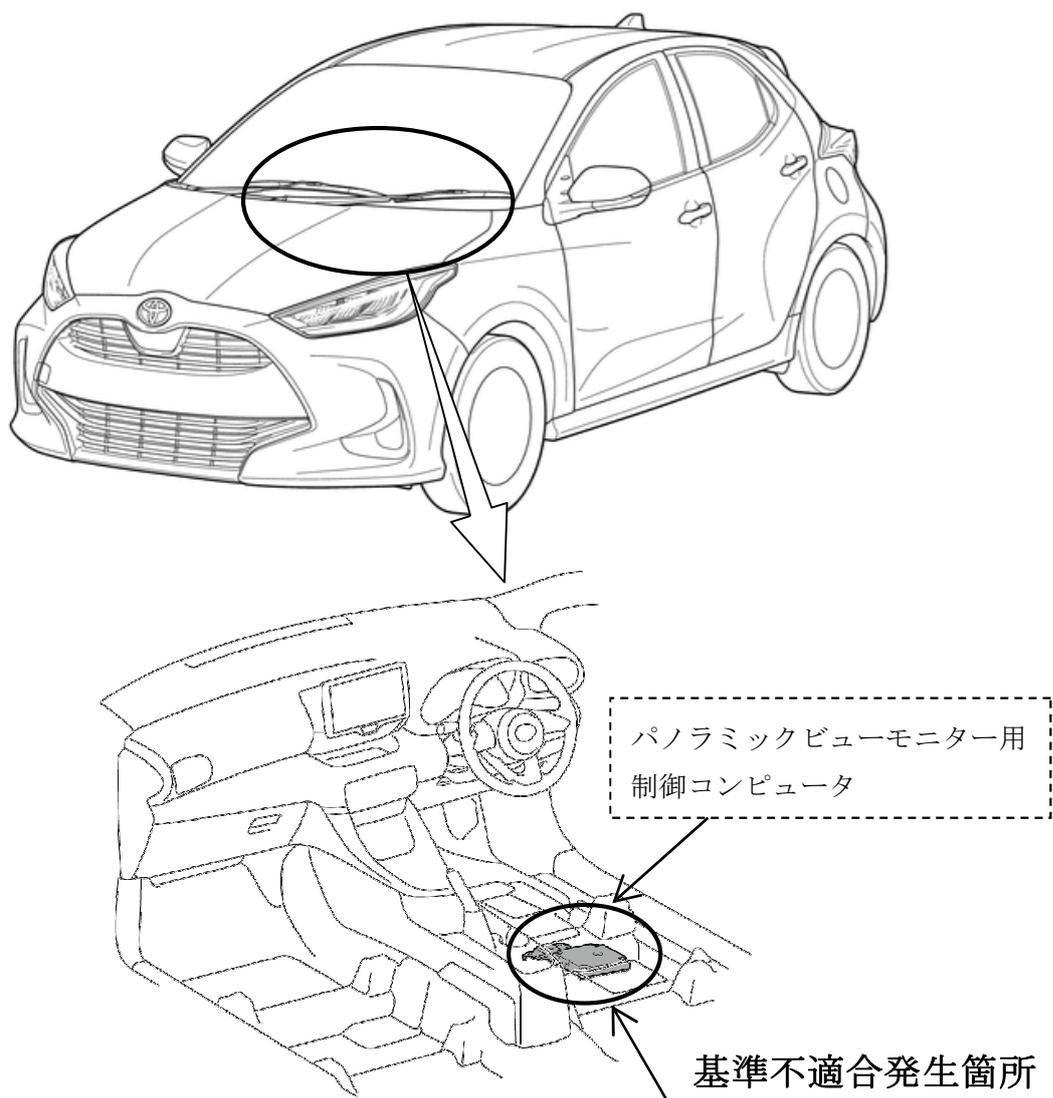
注：[ ] は修正部品を示す。

パノラミックビューモニターにおいて、制御プログラムが不適切なため、カメラ映像が停止し、車両周辺が確認できないことがある。そのため、車両左側の視界が確保できないおそれがある。

全車両、パノラミックビューモニター用制御コンピュータのプログラムを対策仕様に修正する。

識別：改善済車両には、車台番号打刻の1桁目の上部に黄色ペイントを塗布する。
