改善箇所説明図

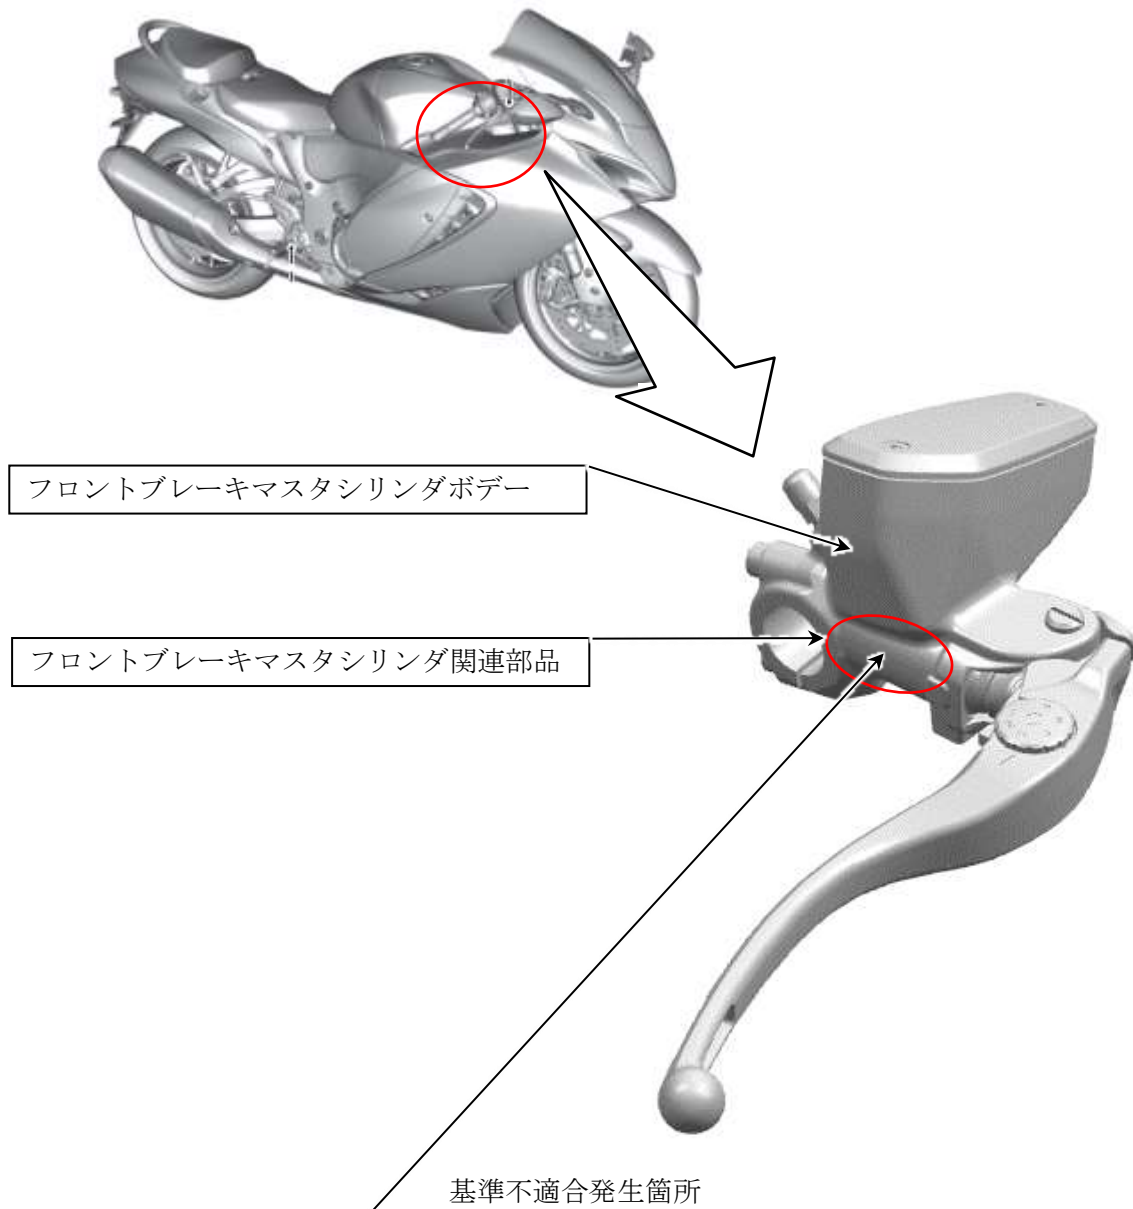
フロントブレーキマスタシリンダボデーにおいて、ブレーキの液圧を調整するための油路の設定が不適切なため、その油路を閉塞したままとなることがある。そのため、特定の条件下でブレーキレバーの遊びが大きくなり、最悪の場合、制動距離が伸びるおそれがある。

注： は交換部品を示す。

全車両、フロントブレーキマスタシリンダボデーを対策品と交換すると共に、フロントブレーキマスタシリンダ関連部品を新品に交換する。

識別：車枠の車台番号打刻部近傍に緑色のシールを貼付する。
