改善箇所説明図①

改善の内容

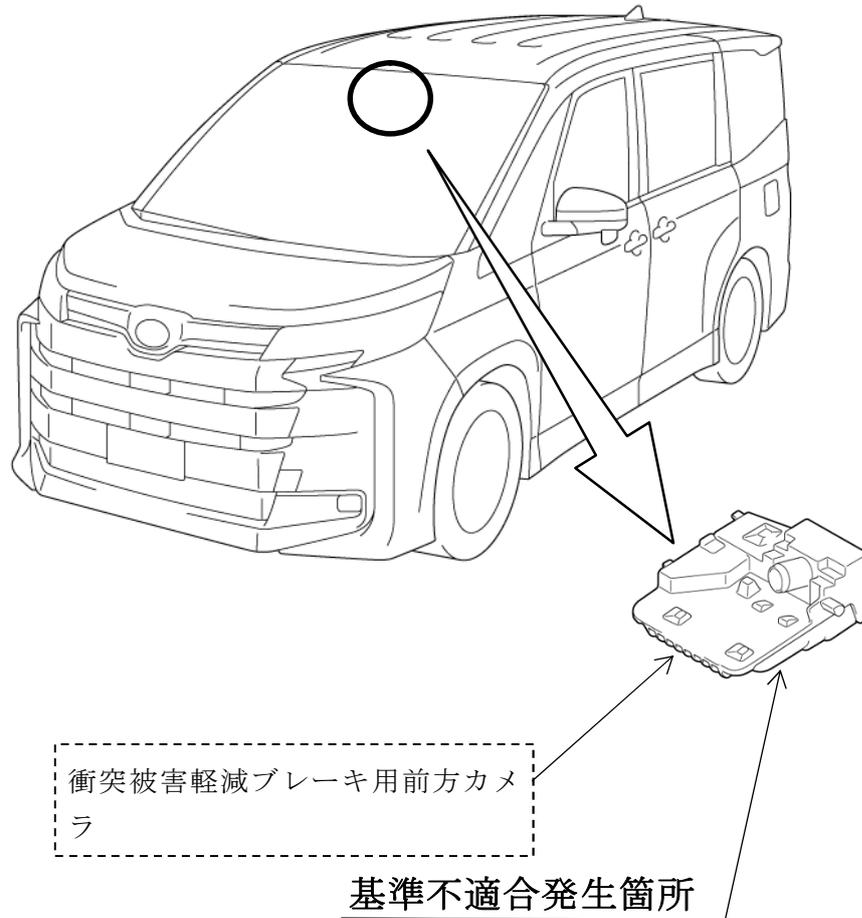
注： は修正部品を示す。

衝突被害軽減ブレーキにおいて、制御プログラムが不適切なため、駐停車している車列の側方を通過する際に、前方カメラとミリ波センサによる車両認識に差異が発生し、システムが停止することがある。そのため、システムが再起動する間、警告灯が点灯して衝突被害軽減ブレーキが作動しないおそれがある。

全車両、衝突被害軽減ブレーキ用前方カメラのプログラムを対策仕様に修正する。

識別：改善済車両には、車台番号打刻のハイフン位置下部に黄色ペイントを塗布する。

なお、塗布される前までは、ディスプレイオーディオに表示されるバージョンが「01.03」以上を確認、もしくは各社ホームページでのリコール検索で代用する。
