改善箇所説明図

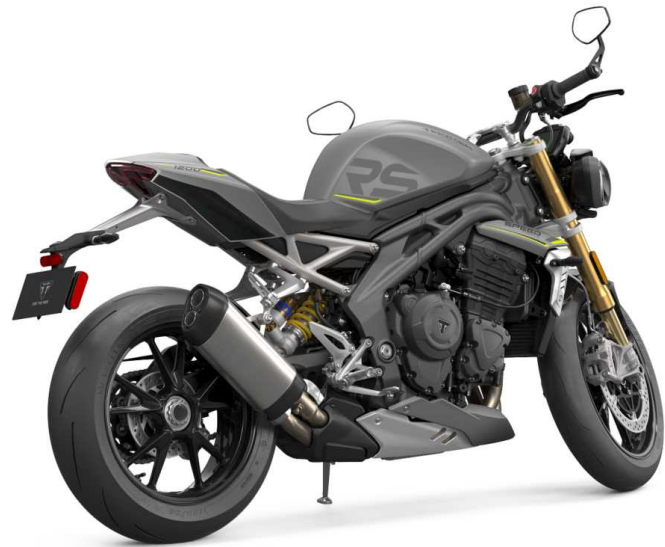
基準不適合発生箇所

注： は改善箇所を示す。

冷却装置において、冷却ファンモーターがエンジンからの熱を繰り返し過剰に受けることにより、モーターの性能に影響をきたすことがある。そのため、そのまま走行を続けると、オーバーヒートが発生し、最悪の場合、エンジンが停止し再始動不可となるおそれがある。

全車両、冷却ファンモーターにヒートシールドを取り付ける。

識別 対策後は車台番号末尾付近に赤色のペイントマークを塗布する。
