改善箇所説明図

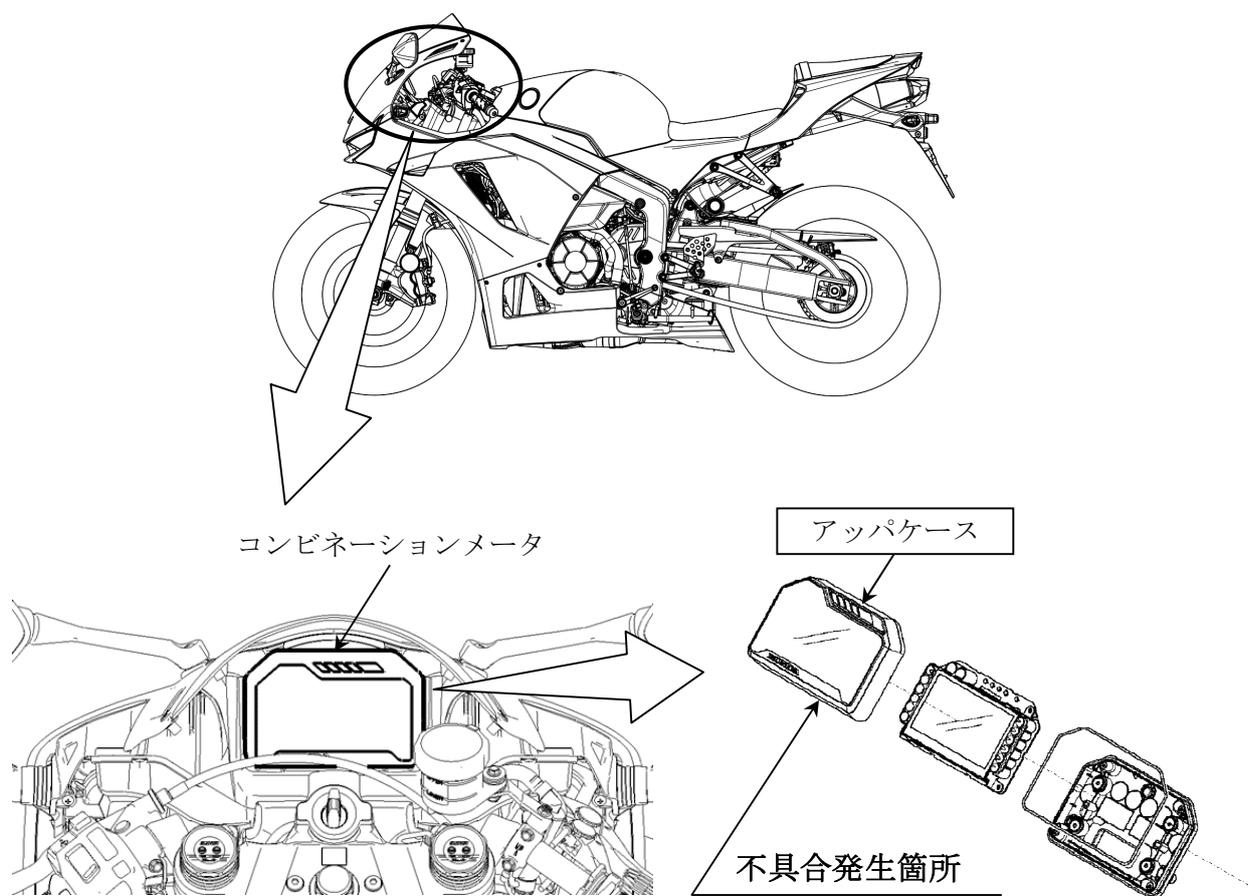
補修用部品として販売したコンビネーションメータのアップケースにおいて、適用指示が不適切なため、ABS警告灯及びHISS（盗難防止装置）表示灯が点灯した際に視認できない。

注： は交換部品を示す。

全車両、コンビネーションメータのアップケースを正規品と交換する。

識別：車台番号打刻部付近に黄色の識別ラベルを貼付する。
