## 【改善箇所説明図】

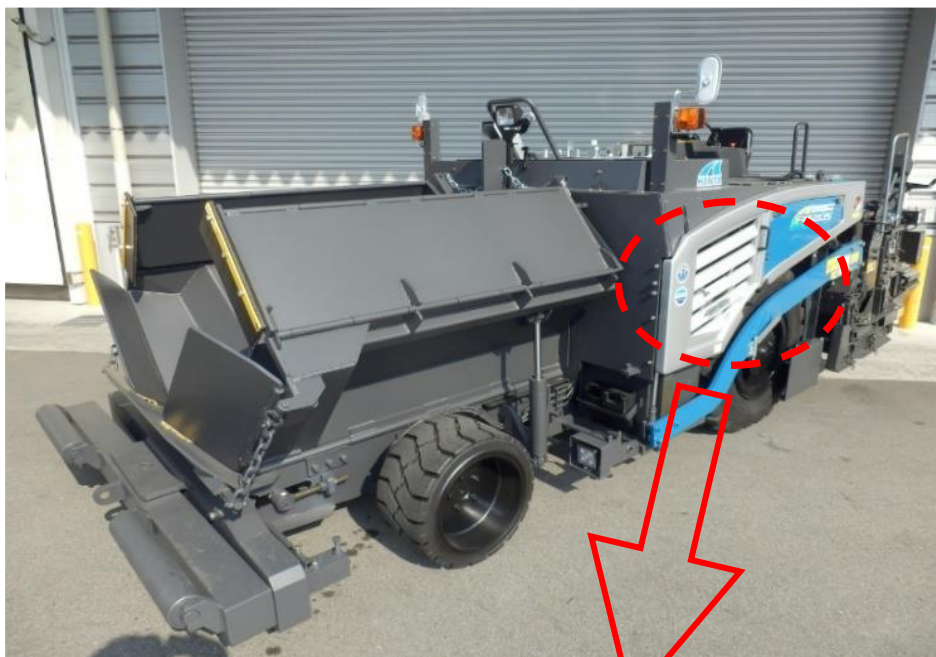
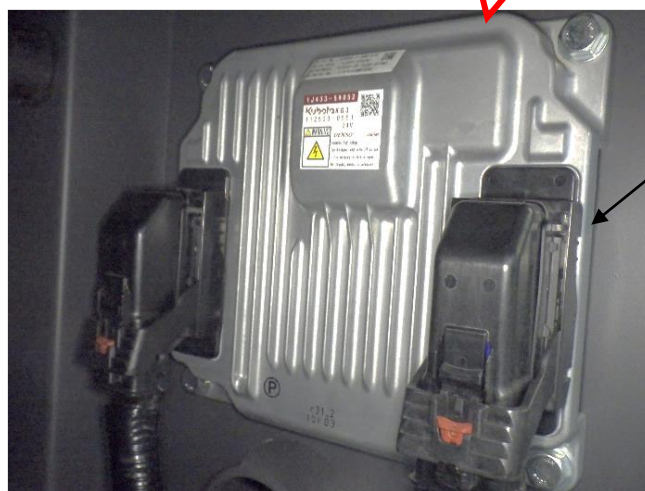
基準不適合発生箇所

アスファルトフィニッシャのエンジン制御用 ECU(以下 ECU という)において、インジェクタ等への装置機差の補正值入力が不適切なものがある。このため、型式指定装置としての性能を保証する事が出来ず、最悪の場合、排出ガス性能が規制基準値に適合しなくなる恐れがある。

全車両、ECU の適合性を確認する。適合しない ECU が搭載されていた場合は、適合する補正值を入力した ECU に交換する。

改善実施済車には、操作パネル側面にNo5287 のステッカーを貼り、確認実施済車には、ECU に黒色ペイントを塗布する。
