改善箇所説明図③

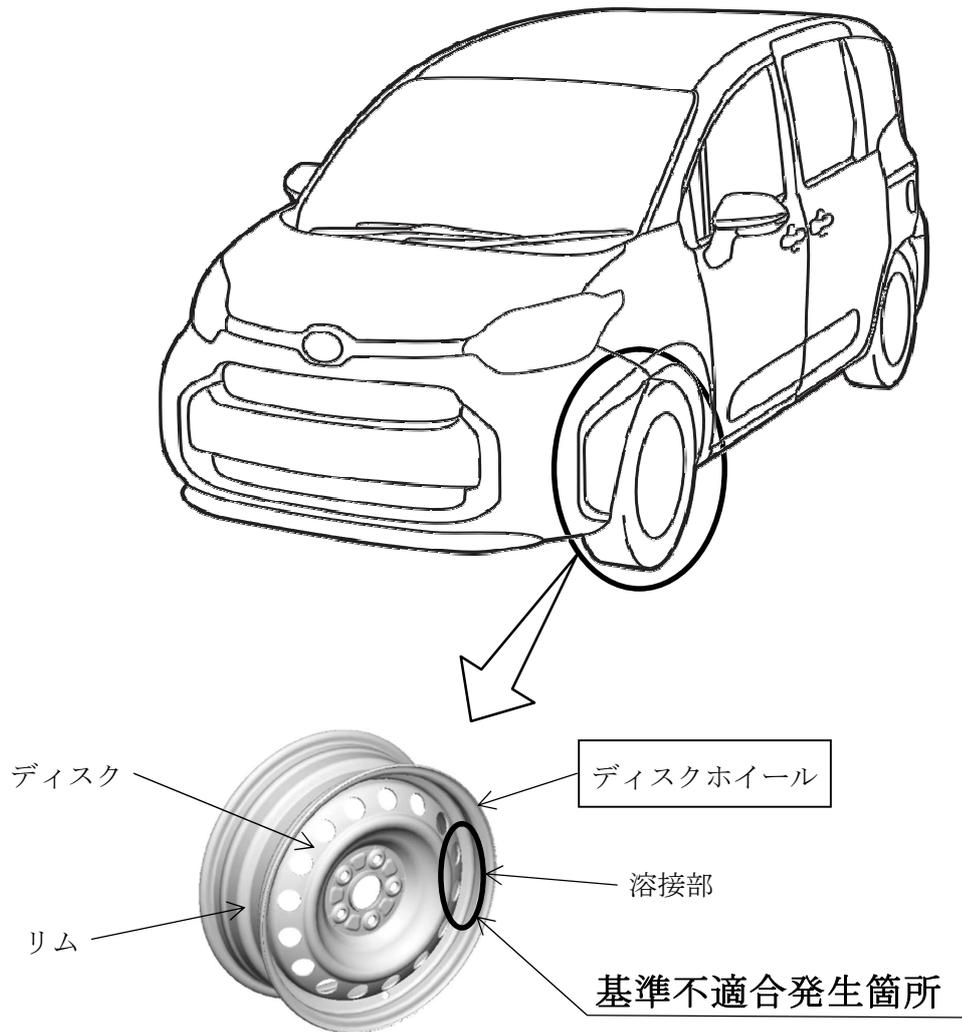
注：□ は交換部品を示す。

スチール製ディスクホイールにおいて、プレス設備の管理が不適切なため、ディスクが形状不良となり、リムとの溶接強度が不足しているものがある。そのため、溶接部に亀裂が生じ、最悪の場合、ディスクホイールが破損するおそれがある。

全車両、ディスクホイールの製造番号を点検し、該当する場合は良品と交換する。

識別：改善済車両には、車台番号打刻位置の左側に黄色ペイントを塗布する。
