## 改善箇所説明図

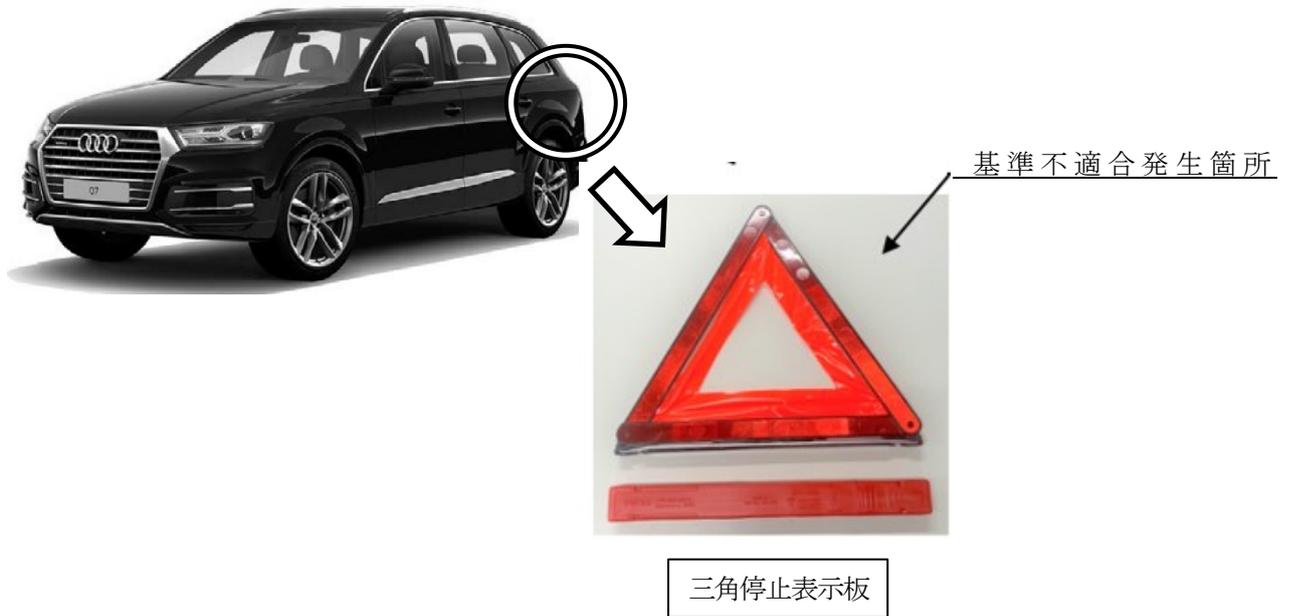
注：  は、交換する部品を示す。

三角停止表示板において、製造管理が不適切なため、反射性の技術基準を満たさないおそれがある。

全車両、三角停止表示板の部品番号を確認し、該当するものは良品と交換する。

識別：「68I9」と記入したキャンペーンステッカーを車両に貼付する。
