## 改善箇所説明図

### 基準不適合発生箇所

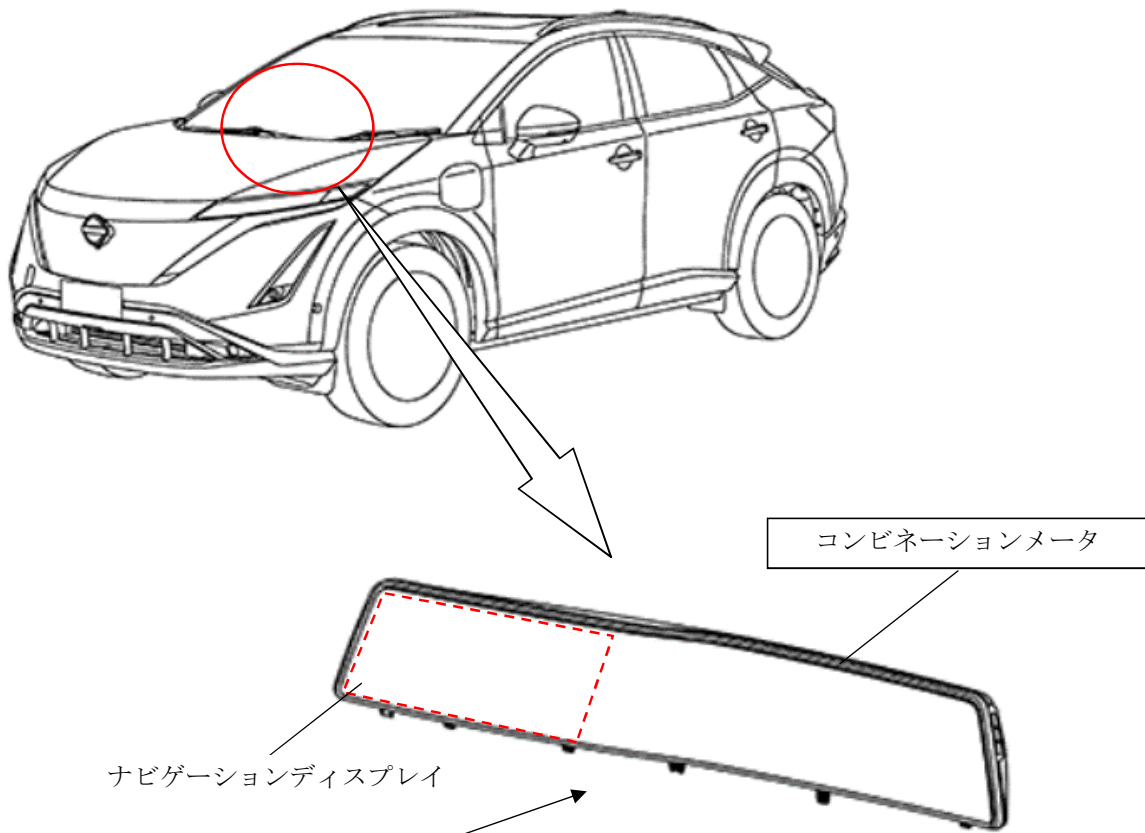
コンビネーションメータにおいて、メモリ制御プログラムの一部が不適切なため、グラフィックデータのメモリの一部を使用した場合に読み込み不可となる場合がある。この場合、次回走行時にメータが表示と非表示を繰り返し、速度計や各種警告灯など運転に必要な情報が確認できなくなるおそれがある。

注：  は、プログラム修正部品を示す。

全車両、当該コンビネーションメータのプログラムを修正する。

識別：改善済車両は、ナビゲーションディスプレイの設定画面に表示されるプログラムのバージョン部番 上5桁が「24809」以外であることにより識別する。

備考：一定の期間、無線で対策ソフトウェアを配信し、ナビゲーションディスプレイにて案内することで使用者・所有者にて書き換えを行う。なお前述によらない場合は、販売店にて対応する。
