改善箇所説明図

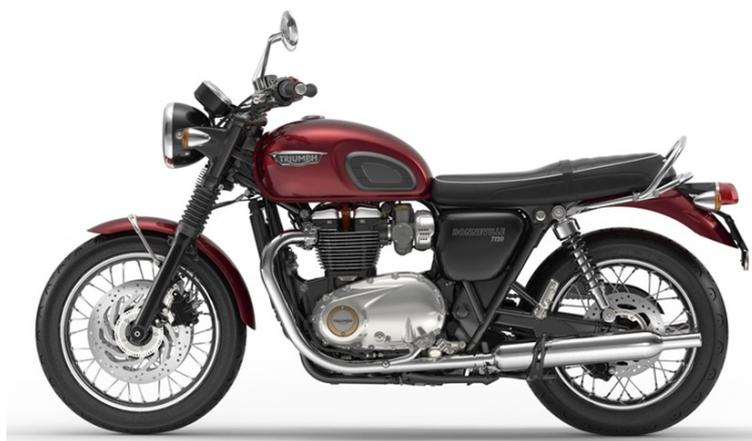
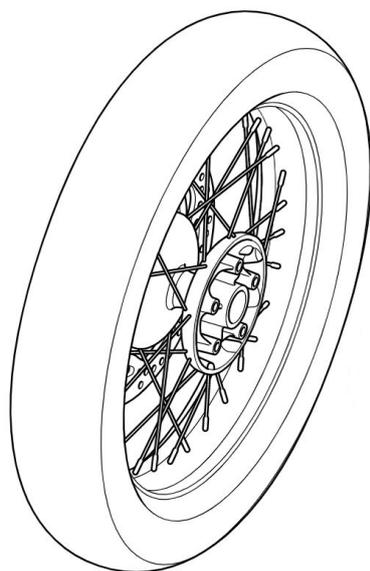
基準不適合発生箇所

フロントホイール

左側ブレーキ ディスク

ボルト

ダンパー

制動装置において、前輪左側ブレーキディスクとホイールハブの間にあるダンパーの厚さが厚いため、ホイールハブとブレーキディスクが密着せず、ブレーキディスク固定ボルトの締め付けが不確実となっているものがある。そのため、そのまま使用を続けると、ボルトが破断するおそれがあり、最悪の場合、制動距離が伸びるおそれがある。

改善の内容

全車両、ダンパーを良品に交換する。

識別 対策後は車台番号末尾付近に白色のペイントマークを塗布する。
