## 改善箇所説明図

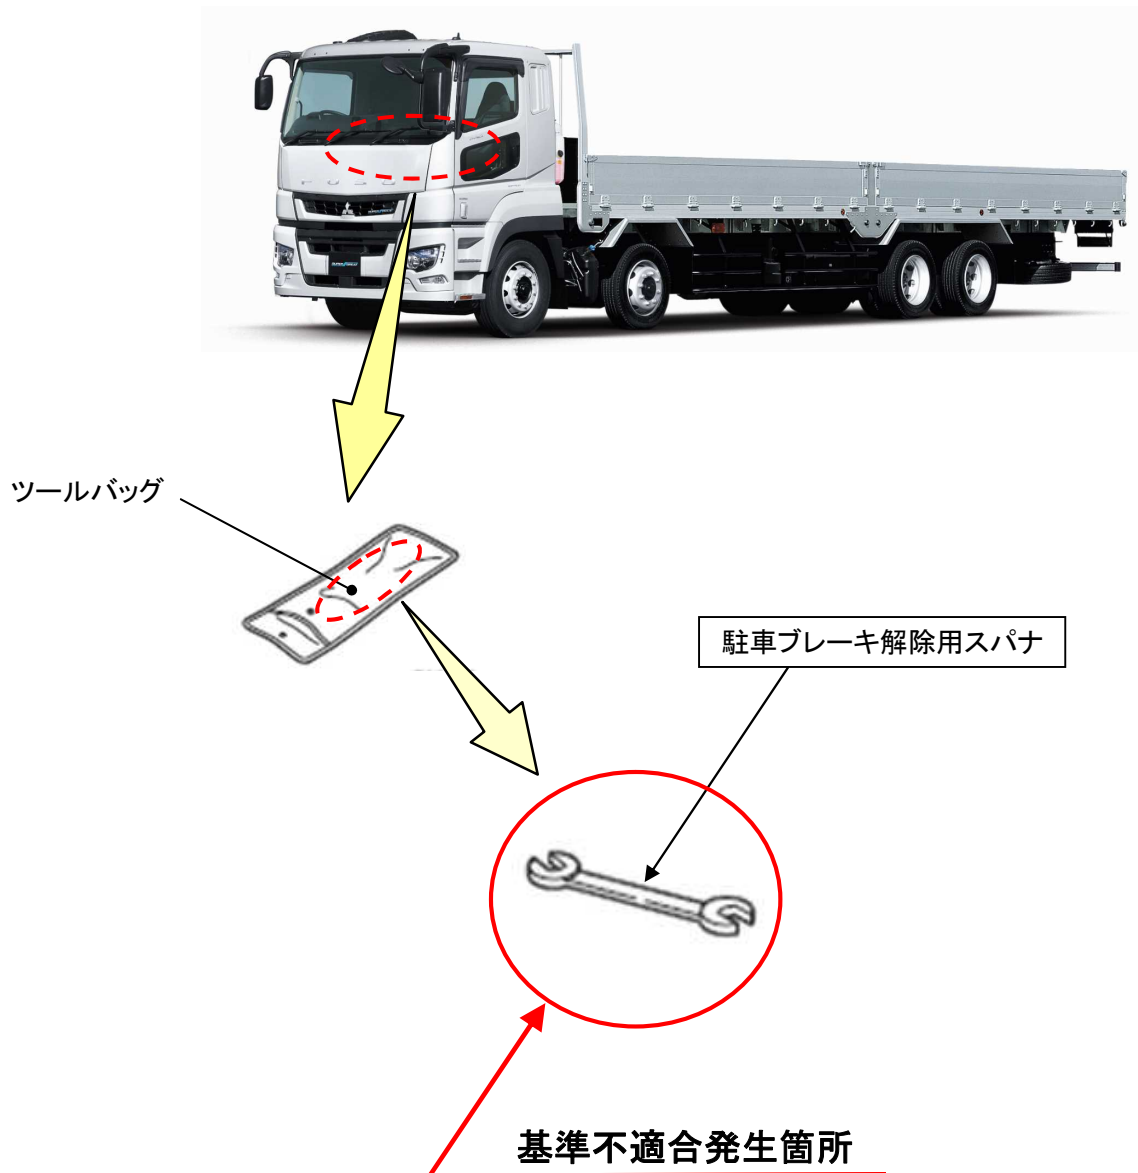
大・中型トラックおよび大型バスにおいて、車載工具の構成が不適切なため、駐車ブレーキ故障時解除用の工具（スパナ）が搭載されていない。そのため、故障により駐車ブレーキが解除出来ない場合や意図せず駐車ブレーキが作動した場合に、車載工具で駐車ブレーキを解除することが出来ない。

注：  は追加する部品を示す。

識別：作業完了車には、白色ペイントを塗布する。

大・中型トラック：運転席シートの取付け部

大型バス：ツールバッグ固定用ブラケット

全車両、車載工具に駐車ブレーキ解除用スパナを追加する。
