改善箇所説明図

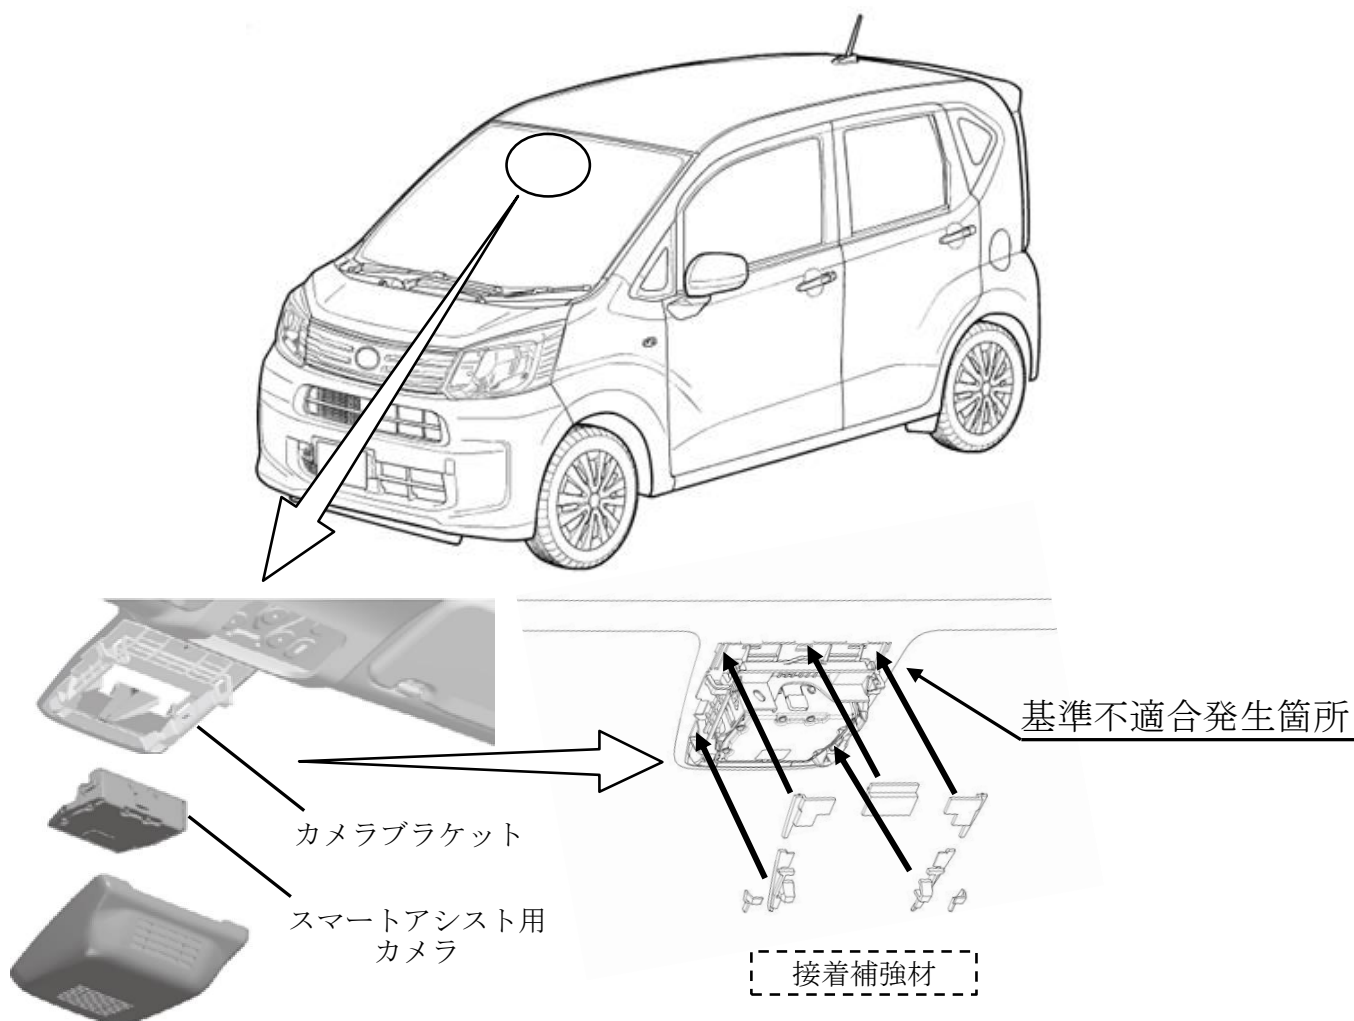
注: [] は追加する部品を示す。

予防安全機能（スマートアシスト）用カメラにおいて、ウインドシールドガラスへのカメラ固定用ブラケットの接着工程管理が不適切なため、接着力が弱いものがある。そのため、使用過程で当該ブラケットが剥がれ、最悪の場合、走行中に落下して前方視界を妨げるため、運転者席の基準を満足しないおそれがある。また、落下したブラケットの端部形状が乗車装置の基準を満足しないおそれがある。

全車両、カメラブラケットに接着補強材を追加する。

運転者席側シート下の車台番号打刻のハイフンの上側に黄色ペイントを塗布する。
