## 改善箇所説明図

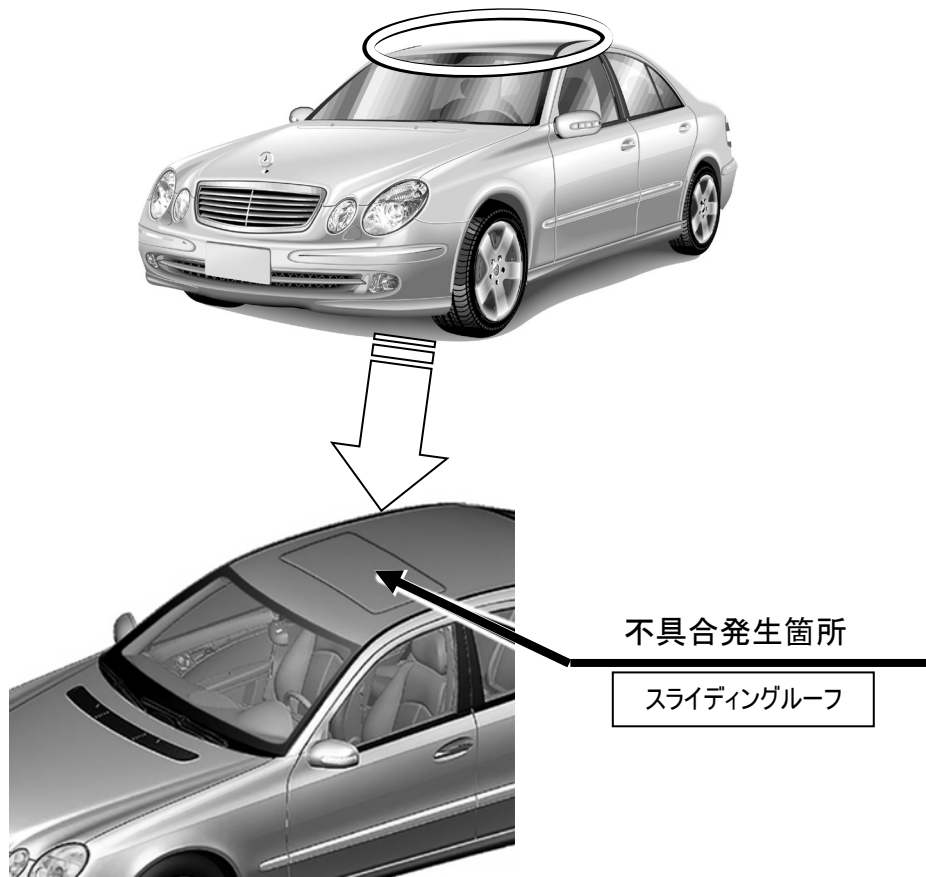
注：  は点検し、交換が必要なものは良品と交換する部位を示す

スライディングルーフのガラスパネルにおいて、製造管理が不適切なため、接着強度が不十分なものがある。そのため、ガラスパネルに浮きが発生し、最悪の場合、走行風により脱落して、後続車両の妨げになるおそれがある。

全車両、スライディングルーフの製造日を確認し、対象の期間であるものはガラスパネルの接着強度を点検し、不十分なものはスライディングルーフを良品に交換する。

識別： 車台番号の付近に黄色ペイントを塗布する
