## 改善箇所説明図

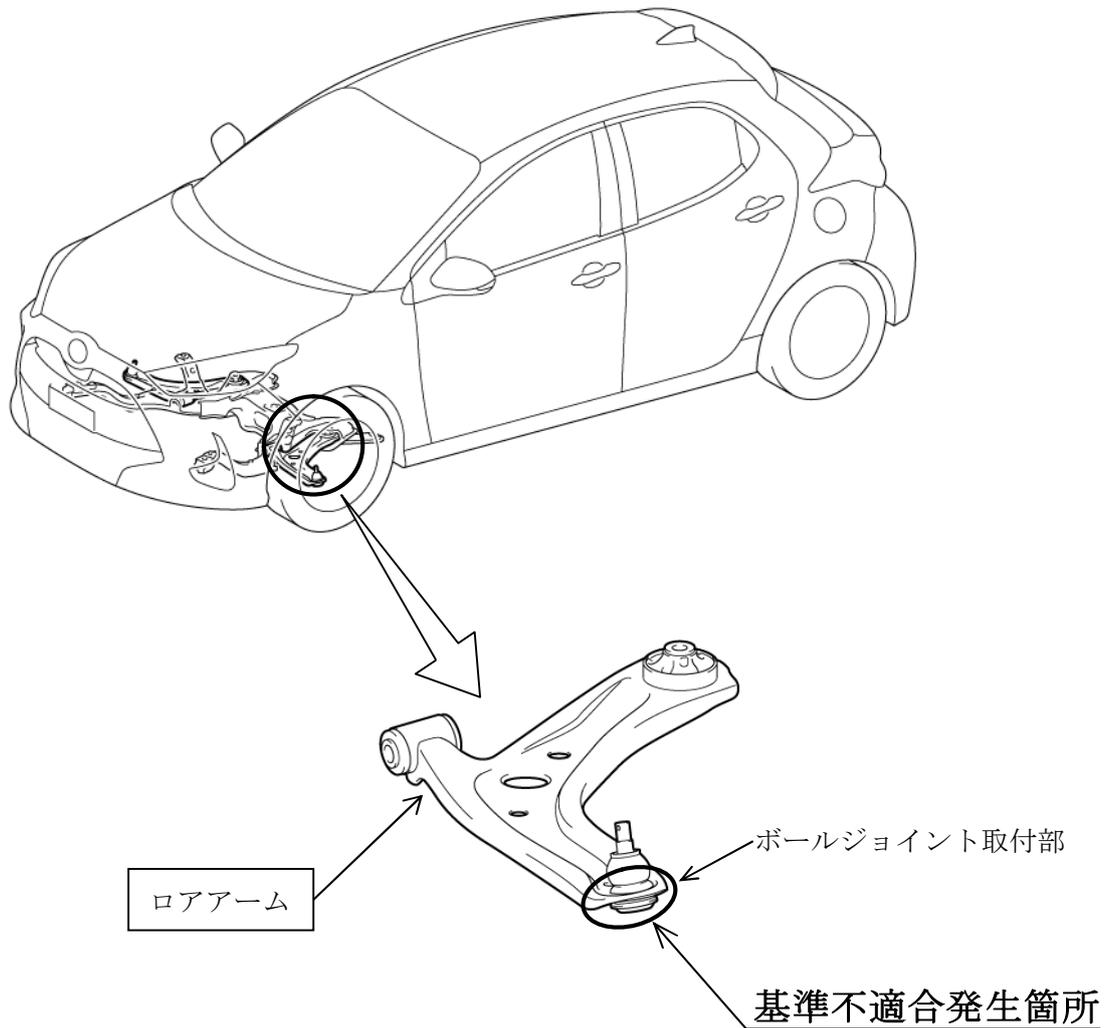
注：□ は交換部品を示す。

前輪緩衝装置のロアアームにおいて、ボールジョイント取付部の製造が不適切なため、亀裂が生じているものがある。そのため、凹凸路面等を繰り返して走行すると亀裂が進展し、最悪の場合、ロアアームが破断し、ボールジョイントが脱落して走行安定性を損なうおそれがある。

全車両、左右ロアアームを点検し、亀裂が生じているものは良品と交換する。

識別：改善済車両には車台番号打刻位置のハイフン後1桁目の上に黄色ペイントを塗布する。
