改善箇所説明図

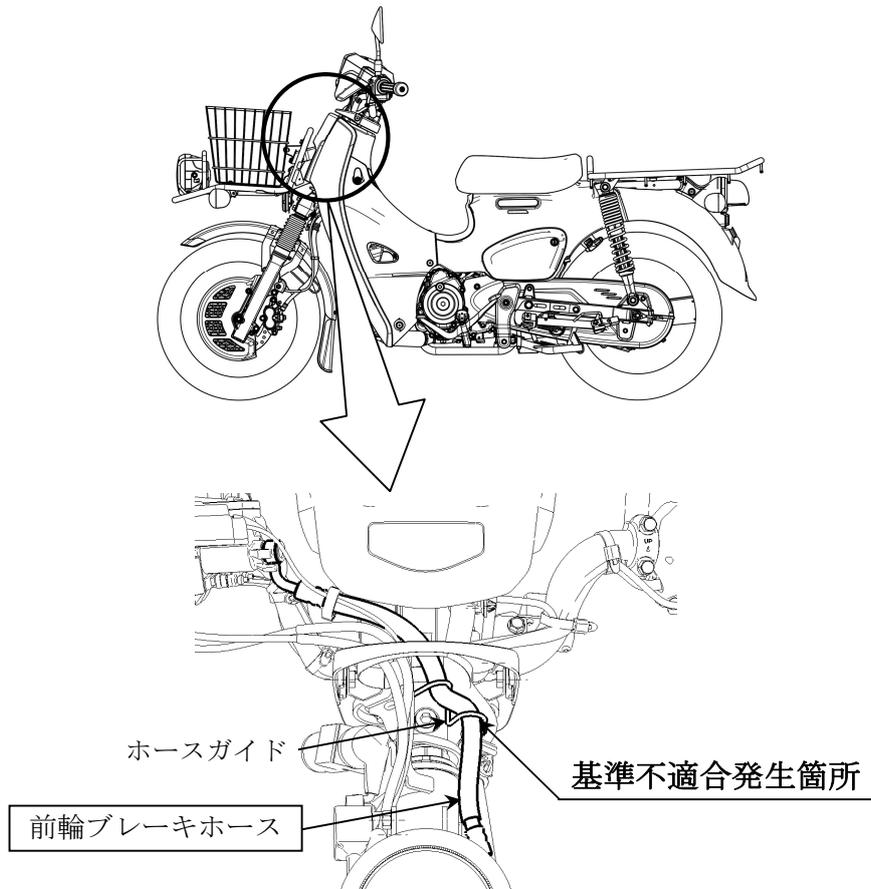
制動装置において、前輪ブレーキホースの車体への組付け作業が不適切なため、正しい位置に組付けられていないものがある。そのため、当該ホースがホースガイド端部と接触し、そのまま使用を続けると、当該ホースが損傷し、最悪の場合、ブレーキ液が漏れ、前輪ブレーキが効かなくなるおそれがある。

注： は点検結果により、交換及び正しい位置に組付ける部品を示す。

全車両、前輪ブレーキホースの組付け位置を点検し、誤った位置へ組付けられている場合は、当該ホースを新品と交換して、正しい位置に組付ける。

識別： 車台番号打刻部付近に赤色の識別ラベルを貼付する。
