改善箇所説明図

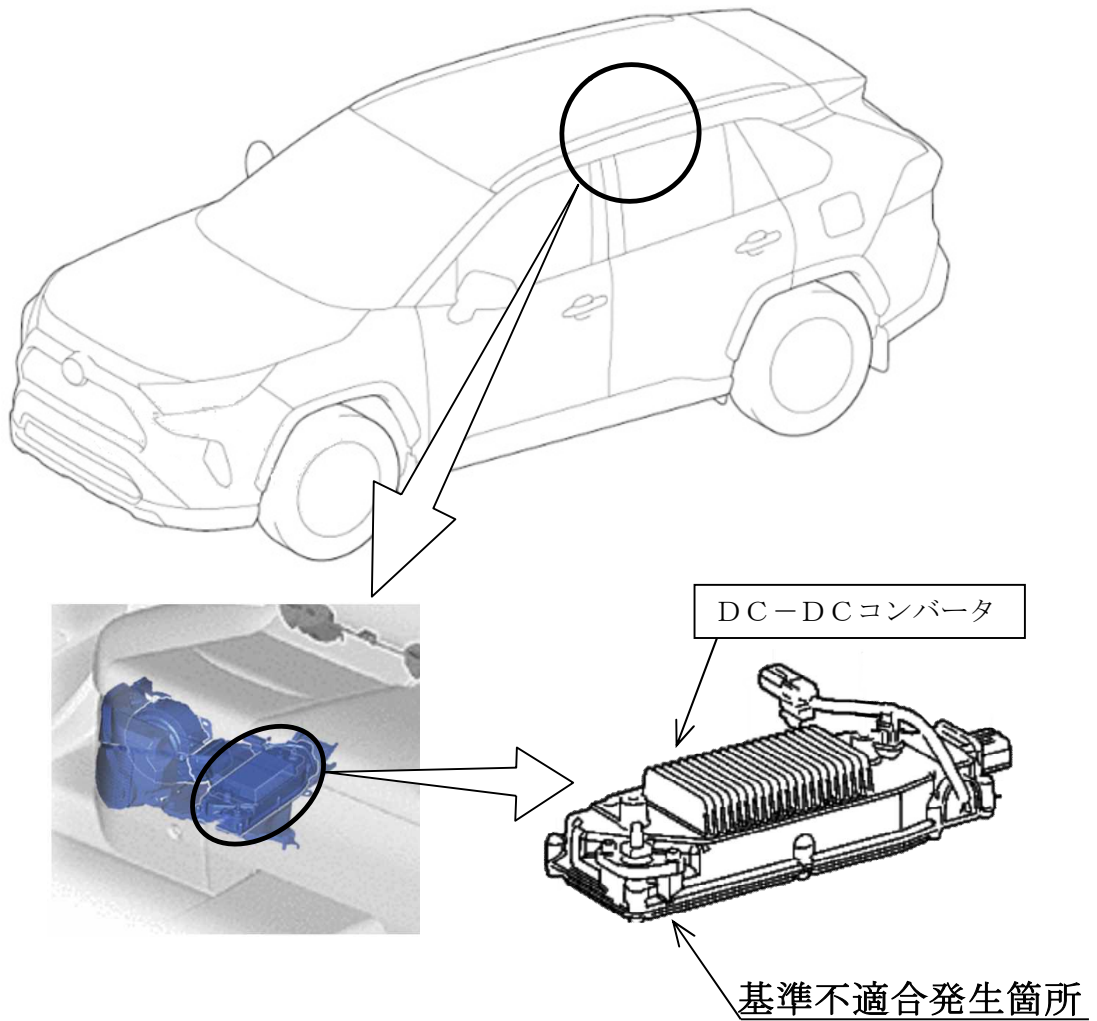
注：□は交換部品を示す。

電圧変換装置（DC-DCコンバータ）の電流整流モジュールにおいて、内部の部品構造が不適切なため、製造ばらつき等により使用過程で当該モジュールが故障した際、短絡回路が形成されることがある。そのため、警告灯が点灯するとともに補機バッテリーから電流が流れ続けて発熱し、最悪の場合、火災に至るおそれがある。

全車両、DC-DCコンバータを対策品に交換する。

識別：改善済車両には車台番号打刻の左下部に黄色ペイントを塗布する。
