# 改善箇所説明図

## 不具合発生箇所

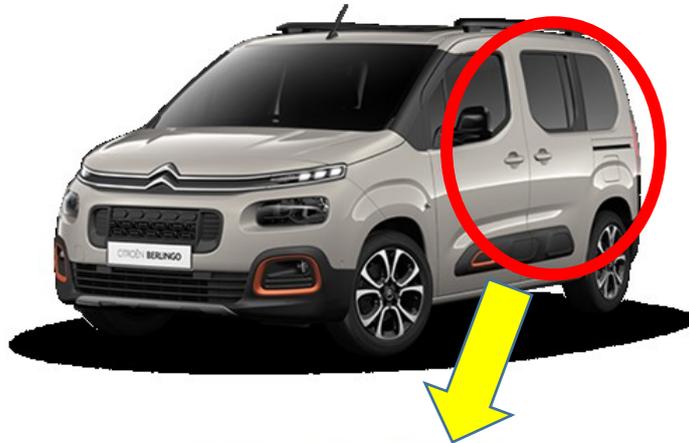
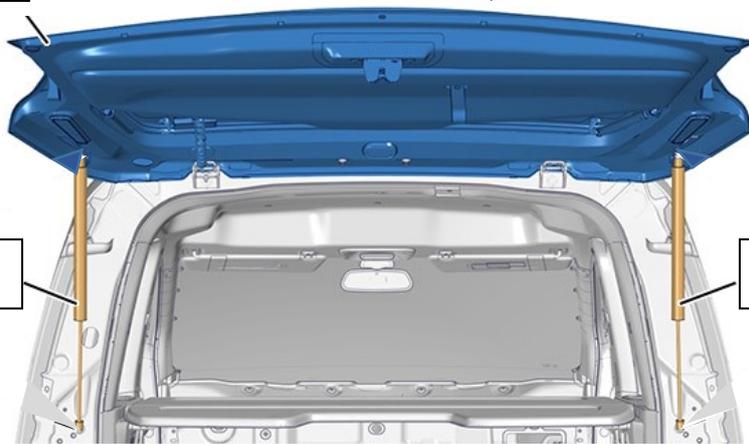
テールゲート

ガスダンパー

注：  改善を施す部位を示す

テールゲート用ガスダンパーにおいて、加工装置の設定が不適切なため内部シールに傷をつけたものがある。そのため、ダンパーのガスが抜け、テールゲートの操作が重くなり、最悪の場合、テールゲートが保持できず落下するおそれがある。

全車両、左右のテールゲート用ガスダンパーを良品に交換する。

識別： 車台番号打刻の車台番号の最左から一桁目の上部に白色ペイントを塗布する。
