改善箇所説明図

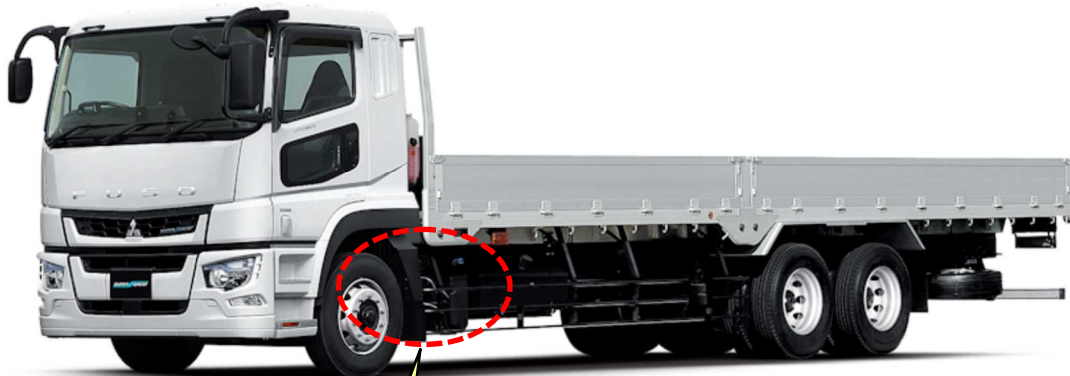
基準不適合発生箇所

ACM: After treatment system Control Module

排気ガス浄化装置付きマフラー

大型トラック・バスにおいて、排出ガス発散防止装置制御端末 (ACM) の設定が不適切なため、センサーの故障を確定する作動シーケンス (エンジン始動から停止、及び次のエンジン始動までの期間) が、保安基準の規定回数を超えている。

改善措置の内容

全車両、ACM制御プログラムの設定値を正しい値に書換える。

注 : は、設定値を正しい値に書換える部品を示す。

識別 : 作業完了車には、白色ペイントを塗布する。

大型トラック : ステアリングコラム裏ブラケットの左下側取付ボルトの頭部

大型バス : 車両左後方点検リッド裏
