改善箇所説明図

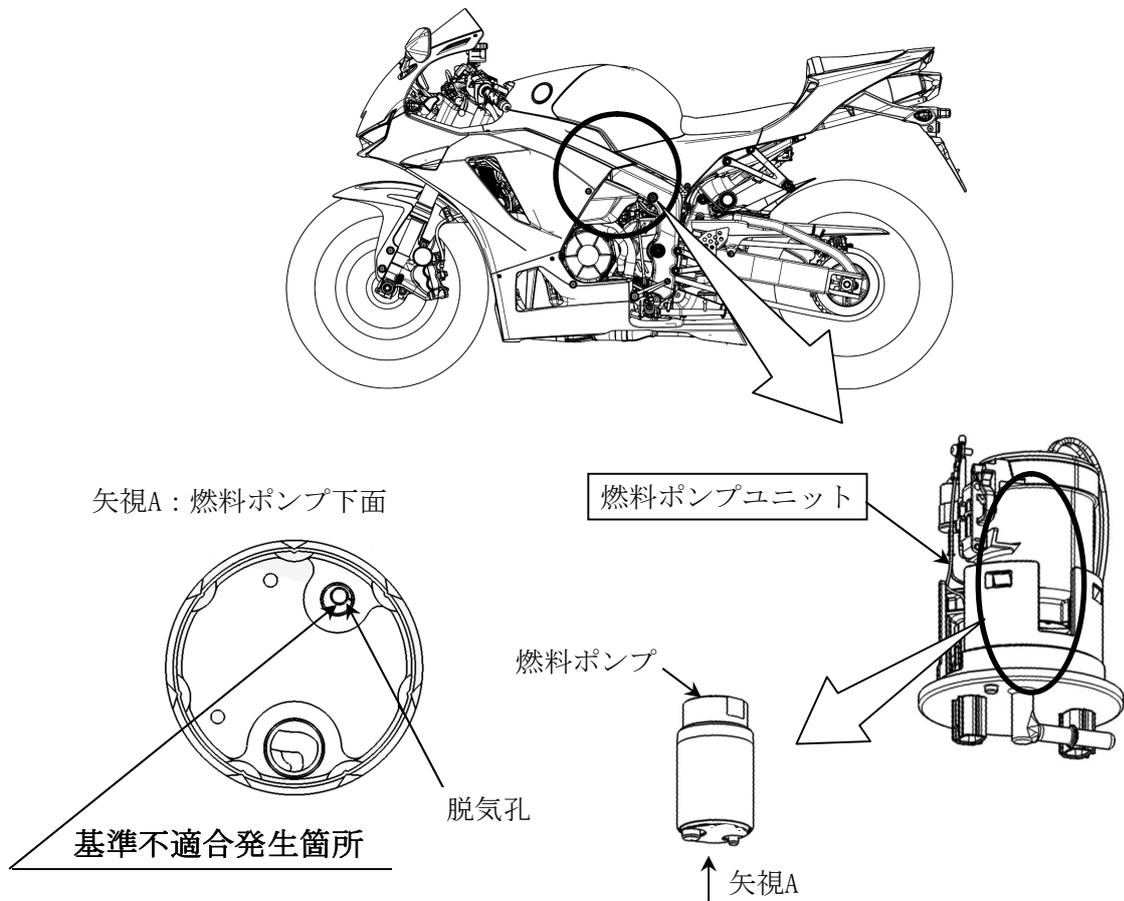
燃料ポンプにおいて、燃料蒸発ガスを排出するための脱気孔位置が不適切なため、高地等での気圧が低い環境下での走行、または外気温が高い環境下での渋滞路走行等により、燃料蒸発ガスが排出されず、燃料ポンプ内に多量に滞留することがある。そのため、燃料供給ができなくなり、エンストに至るおそれがある。

注： は交換部品を示す。

改善の内容

全車両、燃料ポンプユニットを対策品と交換する。

識別：車台番号打刻部付近に赤色の識別ラベルを貼付する。
